# Mise en sécurité de puits de mines abandonnés : exemple de la tête du puits n°1 d'Annezin du bassin houiller du Nord-Pas-de-Calais

## MISE EN SECURITE DE PUIITS DE MINES ABANDONNES : EXEMPLE DE LA TETE DU PUIITS N°1 D'ANNEZIN DU BASSIN HOUILLER DU NORD - PAS DE CALAIS

### SAFETY WORKS OF ABANDONED MINES SHAFTS: EXAMPLE OF THE HEAD SHAFT N°1 OF ANNEZIN IN THE COAL BASIN OF THE “NORD – PAS DE CALAIS”

Christian BOCQUILLON<sup>1</sup>, Roger DHENAIN<sup>2</sup>, Karim BEN SLIMANE<sup>1</sup>

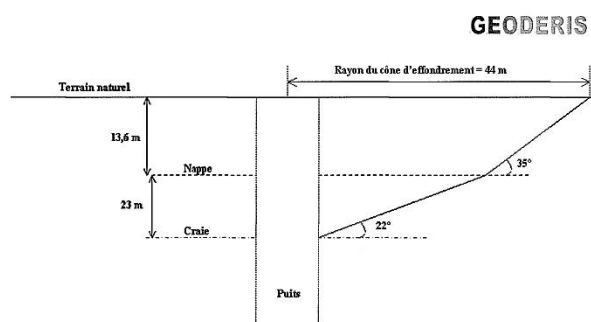
GEODERIS, l'expert public de l'Etat en termes de risques miniers, a évalué l'aléa « effondrement localisé » lié au puits comme fort (Figure 5). La présence de six maisons dans le périmètre du cône d'effondrement (Figure 6) susceptible de se former, a rendu de ce fait nécessaire la mise en sécurité pérenne du puits.

Figure 5 . Evaluation cône d'effondrement Figure 6 . Habitations dans la zone d'aléa
