## Mise en sécurité de la tête du puits n°1 d'ANNEZIN

Christian Bocquillon, Sandrine Lemal, Roger Dhenain

Christian Bocquillon, Sandrine Lemal, Roger Dhenain. Mise en sécurité de la tête du puits n°1 d'ANNEZIN. Congrès International sur la gestion des rejets miniers et l'après mine (GESRIM), Apr 2012, Marrakech, Maroc. hal-00824343

**Abstract:** To avoid a localised collapse of a wellhead, resulting from the rupture of the casing, impacting six homes, the French government asked for the safety of the well N°1 of Annezin. The work consisted of setting up an outdoor reinforcement by creating a monolithic concrete.

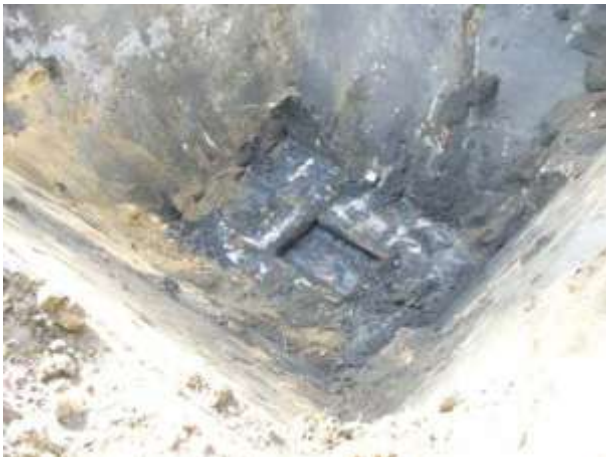
Après des recherches bibliographiques et des fouilles autour de la zone présumée décrite au moment de l'exploitation, il a été découvert au lieu indiqué, une structure en brique profonde d'environ 6 mètres qui ne semblait pas correspondre au puits mais à la structure d'un puits d'exhaure d'après un ancien plan du carreau de la fosse (Fig. 3).

Figure 3 : Structure brique béton découverte

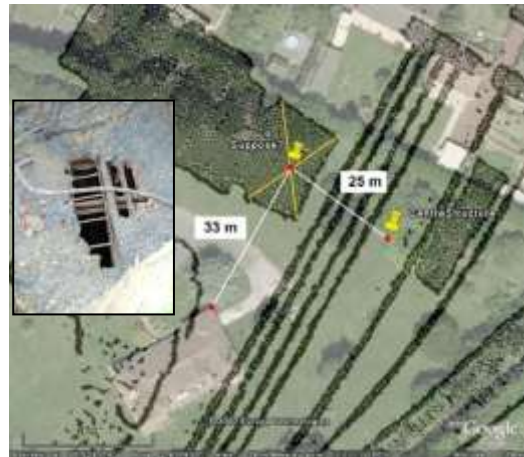
Une superposition de ce plan avec une photo aérienne a permis de retrouver en 2007, le puits fermé par un enchevêtrement de câbles et ferrailles diverses reposant sur des poutrelles (1,5 m sous la surface) (Fig. 4).

Figure 4 : Localisation réelle du puits

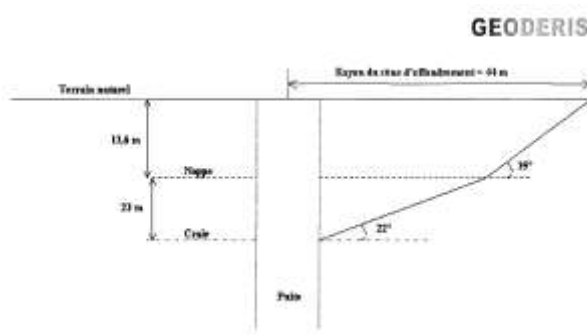
Selon GEODERIS, l'expert public de l'Etat en termes de risque minier, l'aléa « effondrement » localisé lié au puits déclaré fort (Fig. 5), ainsi que la présence de six maisons dans le périmètre du cône d'effondrement susceptible de se former, rendaient nécessaire la mise en sécurité pérenne du puits (Fig. 6).

Figure 5 : Evaluation cône d'effondrement

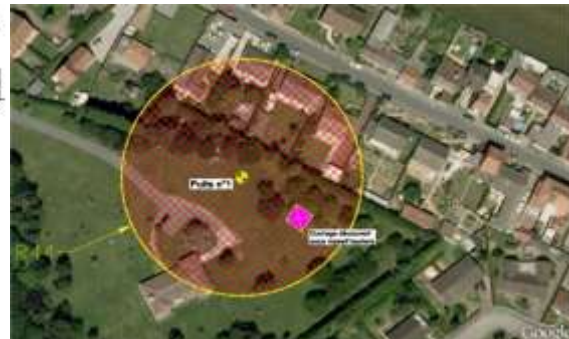
Figure 6 : Habitations dans la zone d'aléa

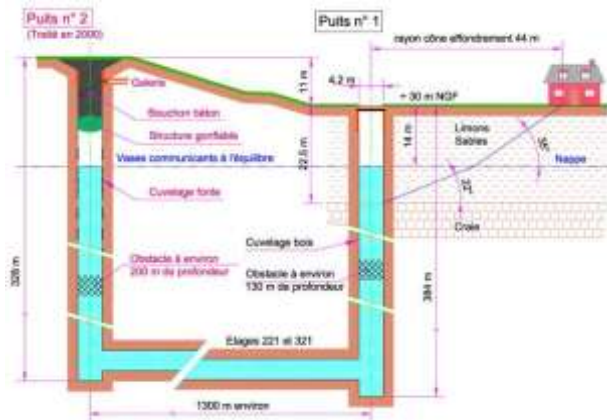
Après son étude de faisabilité, le BRGM/DPSM n'a pas retenu la solution « Remblayage intégral du puits », ni la solution « Mise en place d'un bouchon autoportant » du fait du mauvais état du cuvelage, de la présence d'eau mais aussi de la présence d'un obstacle (cage d'ascenseur probablement coincée à 130 m pour un puits de 384 m de profondeur) (Fig. 7).

Figure 7 : Situation et ennoyage des puits 1 et 2

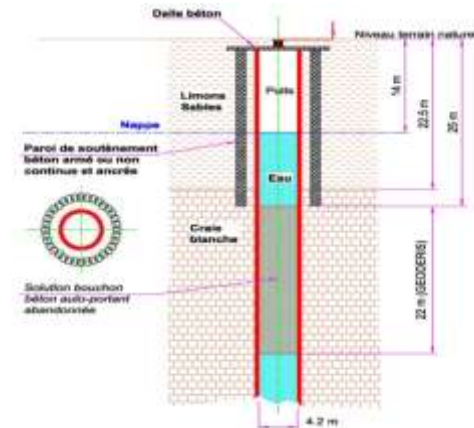
Figure 8 : Schéma de traitement du puits

Il a plutôt été retenu une solution par confortement extérieur, avec la création d'une paroi de soutènement monolithique béton, supprimant le risque d'effondrement sur toute la hauteur des terrains sableux jusqu'aux terrains encaissants (Fig. 8).

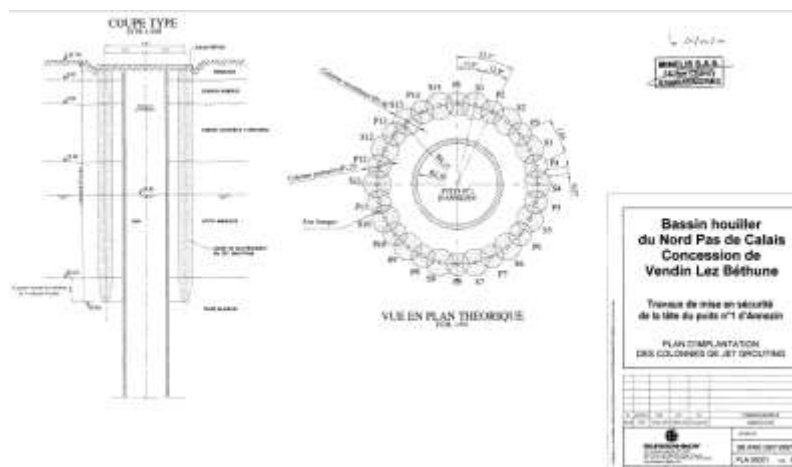
Figure 9 - Plan de réalisation des colonnes de jet-grouting

Cette technique permet de réaliser un soutènement continu auto-stable, en béton non armé, composé de 28 colonnes sécantes de Ø 1,20-1,40 m assurant la continuité de l'effet d'anneau en profondeur (Fig. 9). Le puits pouvant ensuite être obturé en surface par une dalle en béton armé (type ouvrage d'art) en appui et liée à l'ouvrage de confortement, munie d'un regard de visite et d'un dispositif pour le contrôle du gaz de mine et le contrôle du niveau d'eau.

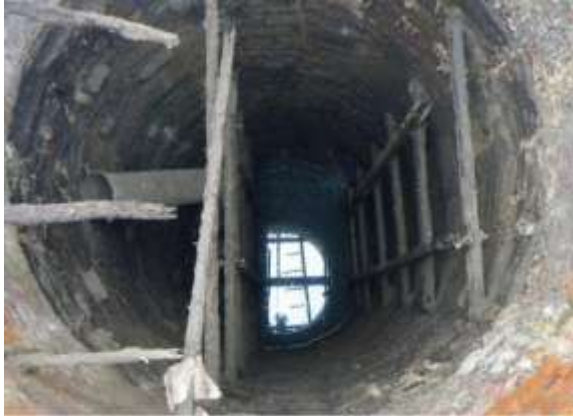
**Figure 10 - Intérieur du puits après ouverture**

Des travaux préparatoires, démarrés en mars 2010 et préalables à la réalisation du confortement, ont été nécessaires. La tête du puits a été entièrement dégagée, puis sécurisée par un platelage métallique (Fig. 10).

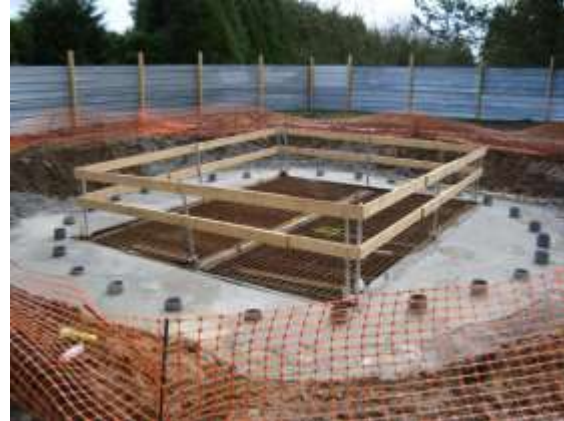
**Figure 11 - Plan de travail du jet-grouting**

La zone de travail et d'évolution pour le *jet-grouting* a été aménagée par la mise en œuvre d'une semelle en béton armé autour du puits avec réservations tubées pour les forages (Fig. 11).

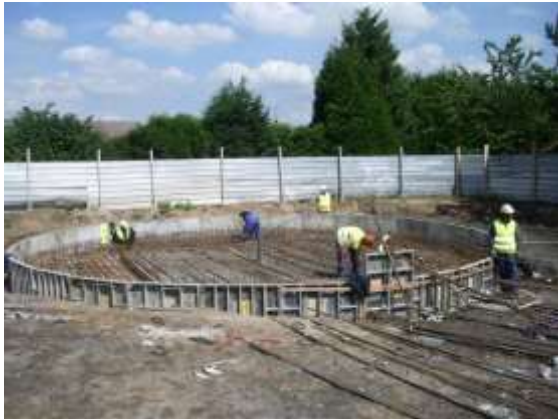
**Figure 12 – Mise en œuvre coffrage ferrailage**

La dalle de fermeture en béton armé de  $\varnothing$  extérieur 11,70 m a ensuite été réalisée en appui et liée aux têtes de colonnes (épaisseur minimum de 0,50 m et maxi de 0,65 m). Sa mise en œuvre s'est effectuée en 2 temps : une partie préfabriquée constituée par 3 prédalles, a été posée sur la trémie de 5,00 x 6,00 m laissée dans la semelle béton du *jet-grouting* (coffrage perdu) puis la partie supérieure a été coffrée, ferrillée (Fig. 12 et 13)) et coulée sur place (réservation au centre pour le dispositif de contrôle). Cette opération s'est déroulée sur 2 semaines.

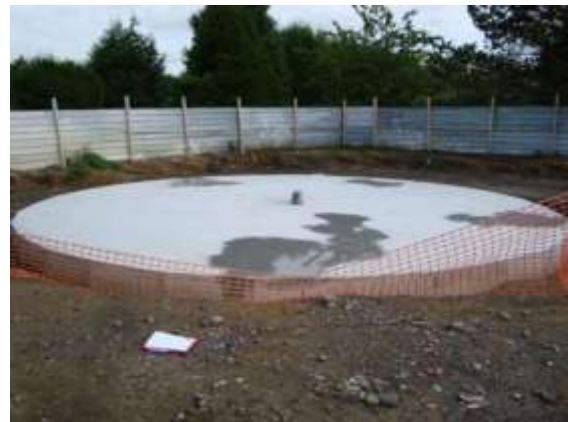
**Figure 13 – Dalle fermeture puits terminée**
