Mise en sécurité de la tête du puits n°1 d'ANNEZIN

Abstract: To avoid a localised collapse of a wellhead, resulting from the rupture of the casing, impacting six homes, the French government asked for the safety of the well N°1 of Annezin. The work consisted of setting up an outdoor reinforcement by creating a monolithic concrete.

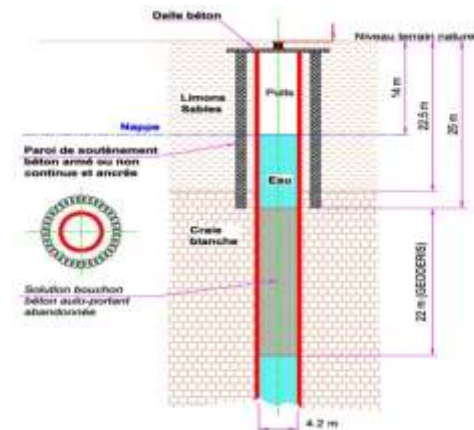
Figure 8 : Schéma de traitement du puits

Il a plutôt été retenu une solution par confortement extérieur, avec la création d'une paroi de soutènement monolithique béton, supprimant le risque d'effondrement sur toute la hauteur des terrains sableux jusqu'aux terrains encaissants (Fig. 8).
