# Mise en sécurité d'un pavillon et d'une route départementale situés à l'aplomb d'anciennes exploitations minières de fer à May-sur-Orne (Calvados, France)

**Abstract:** Several mine stopes located less than 9 metres below the surface in the May-sur-Orne iron ore basin were filled in, on request from the French government, to avert risks of subsidence to a house and a main road lying directly above them.

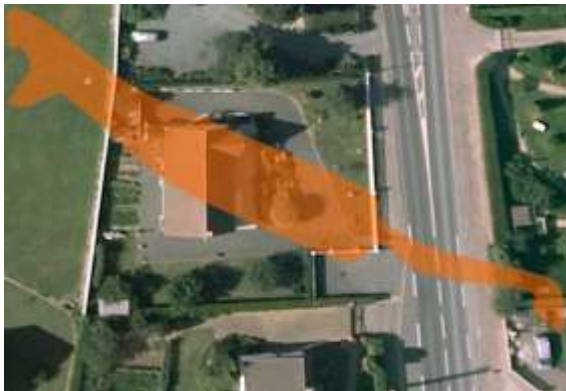
Figure 5 : Superposition de la zone des travaux avec les enjeux

Néanmoins, pour des enjeux (habitations, infrastructures...) au droit de cavités minières en cours de dégradation, des recommandations de traitement par comblement ont été préconisées par le service de l'Etat appuyé par son expert en matière de risque minier, GEODERIS. En effet, sur certains secteurs du flanc nord, des zones évolutives (en cours d'éboulement) ont été observées. Le mur de la couche y est particulièrement altéré et la rupture par flambage du mur suivi des piliers horizontaux peut entraîner une augmentation considérable de la portée (> 20 m) de la couronne (Fig. 4). Compte tenu de l'état de fracturation de la couronne et/ou de la mauvaise qualité géotechnique du recouvrement calcaire ces zones ont été considérées comme pouvant évoluer rapidement dans le temps (Franck, 2006). Ainsi, sur le flanc nord, pour d'anciennes chambres d'exploitation minière (zones 6 et 7) se trouvant à très faible profondeur (moins de neuf mètres), au droit d'un pavillon et d'une route départementale, il a été jugé nécessaire de les combler pour assurer la mise en sécurité des enjeux (Fig.3, 5 et 6). Pour se faire, l'Etat a missionné en 2009 le DPSM, il s'agissait de combler 9 chambres d'exploitation, soit un volume d'environ 2 000 m<sup>3</sup>.

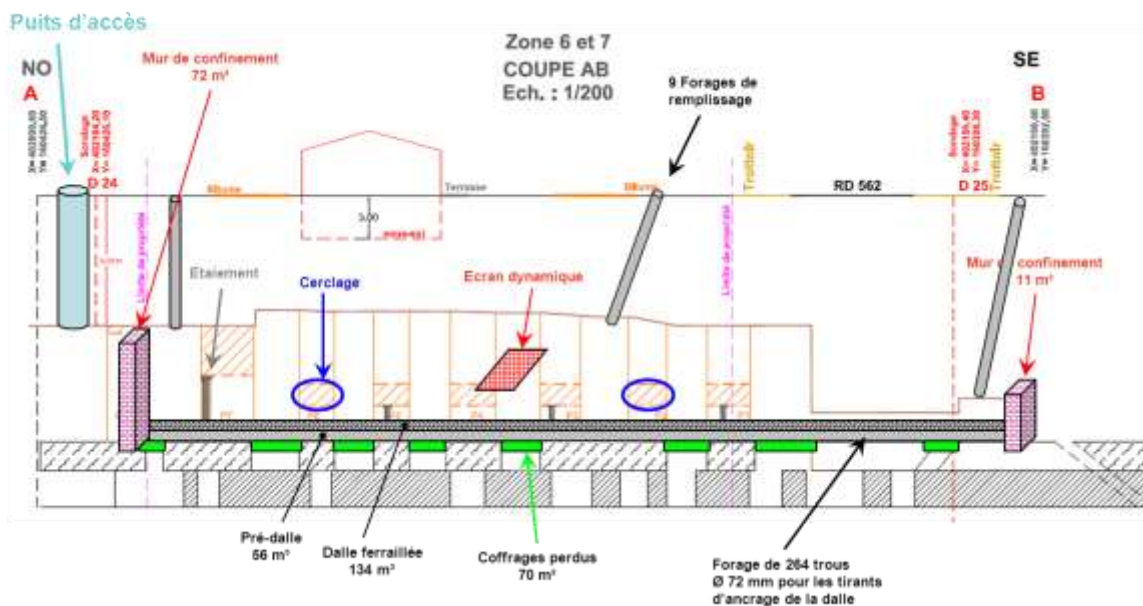
Figure 7 : Schéma de principe de l'ensemble des opérations

Afin d'assurer l'accessibilité au niveau (B) inférieur, il a été prévu de renforcer le stot entre la galerie de desserte de ce niveau et les chambres sus-jacentes à combler, en coulant une pré-dalle en béton fibré ainsi qu'une dalle en béton armé (Fig. 7). Ces opérations imposaient d'avoir préalablement obturer toutes les trémies en liaison avec la galerie.

Pour la maîtrise du comblement des galerie, aux extrémités est et ouest des chambres à combler, il a été proposé de maçonner deux murs de confinement et d'équiper le mur ouest, à proximité du puits, de fenêtres de visite afin de contrôler le remplissage de la cavité. Neufs forages de remplissage ont été prévus (un par chambre) pour assurer un comblement efficace de la cavité. Une méthode pour contrôler le clivage a été proposée.

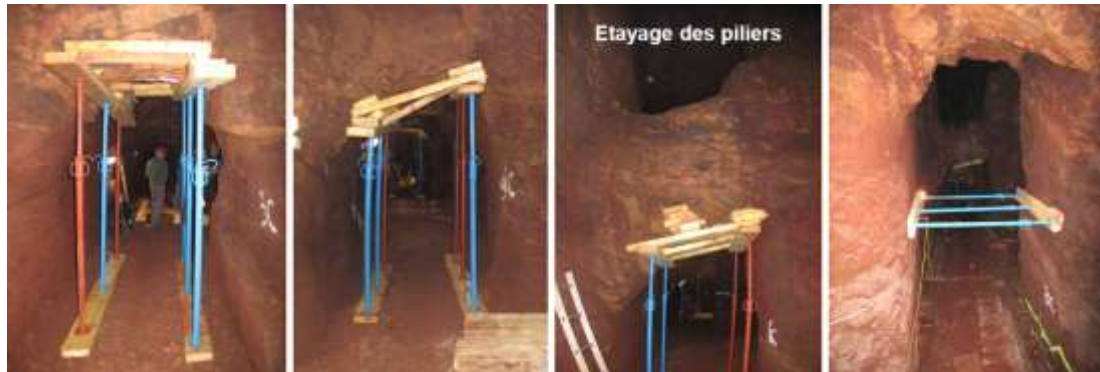
**Figure 8 : Etagage des piliers**

Pour ce qui concerne la sécurité de la zone d'intervention, durant les travaux préparatoires, le personnel de l'entreprise avait remarqué la chute de blocs. Suite à une inspection détaillée, certaines parties des parements dans la zone des travaux se sont révélées instables et dangereuses pour le personnel. Il a alors été décidé de mettre en œuvre des mesures préventives de type confortement et soutènement des zones instables ou écran de protection.

Les travaux de sécurisation de la zone d'intervention au fond se sont déroulés du 22 avril au 12 mai 2010. Ces opérations ont consisté à (Fig. 8) bloquer des masses instables par étaieage sous certains piliers, ou par cerclage et grillage pour d'autres. La mise en place d'un écran dynamique composé de câbles et nappes métalliques a permis également de se protéger des chutes de blocs en provenance de la couronne d'une chambre.
