**Mise en sécurité d'un pavillon et d'une route
départementale situés à l'aplomb d'anciennes
exploitations minières de fer à May-sur-Orne (Calvados,
France)**

Michel Dietz, Matthieu Pelletier, Karim Ben Slimane, Marc Saunier

Abstract: Several mine stopes located less than 9 metres below the surface in the May-sur-Orne iron ore basin were filled in, on request from the French government, to avert risks of subsidence to a house and a main road lying directly above them.

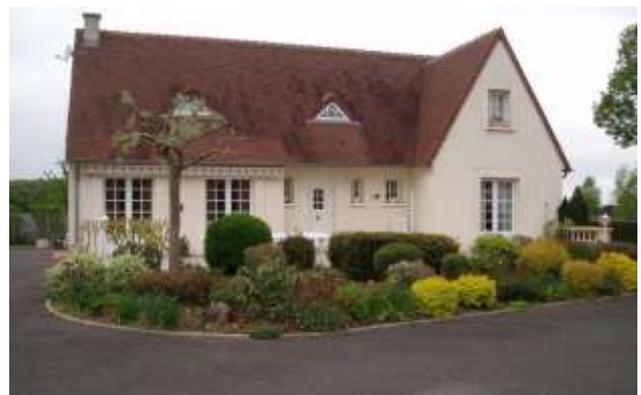
Figure 6 : Vue du pavillon à mettre en sécurité

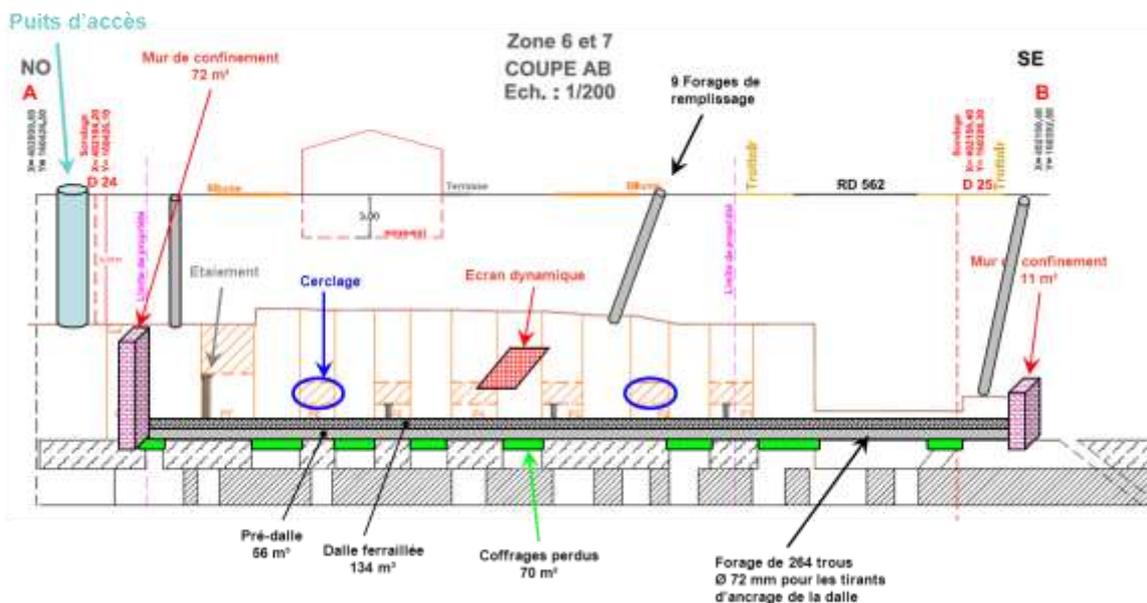
Figure 7 : Schéma de principe de l'ensemble des opérations

Afin d'assurer l'accessibilité au niveau (B) inférieur, il a été prévu de renforcer le stot entre la galerie de desserte de ce niveau et les chambres sus-jacentes à combler, en coulant une pré-dalle en béton fibré ainsi qu'une dalle en béton armé (Fig. 7). Ces opérations imposaient d'avoir préalablement obturer toutes les trémies en liaison avec la galerie.

Pour la maîtrise du comblement des galerie, aux extrémités est et ouest des chambres à combler, il a été proposé de maçonner deux murs de confinement et d'équiper le mur ouest, à proximité du puits, de fenêtres de visite afin de contrôler le remplissage de la cavité. Neufs forages de remplissage ont été prévus (un par chambre) pour assurer un comblement efficace de la cavité. Une méthode pour contrôler le clivage a été proposée.

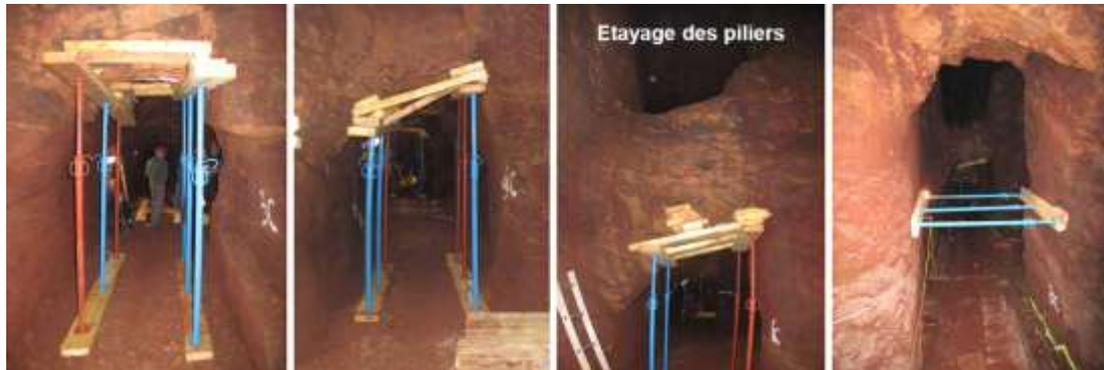
Pour ce qui concerne la sécurité de la zone d'intervention, durant les travaux préparatoires, le personnel de l'entreprise avait remarqué la chute de blocs. Suite à une inspection détaillée, certaines parties des parements dans la zone des travaux se sont révélées instables et dangereuses pour le personnel. Il a alors été décidé de mettre en œuvre des mesures préventives de type confortement et soutènement des zones instables ou écran de protection.

Figure 8 : Etagage des piliers

Les travaux de sécurisation de la zone d'intervention au fond se sont déroulés du 22 avril au 12 mai 2010. Ces opérations ont consisté à (Fig. 8) bloquer des masses instables par étaieage sous certains piliers, ou par cerclage et grillage pour d'autres. La mise en place d'un écran dynamique composé de câbles et nappes métalliques a permis également de se protéger des chutes de blocs en provenance de la couronne d'une chambre.

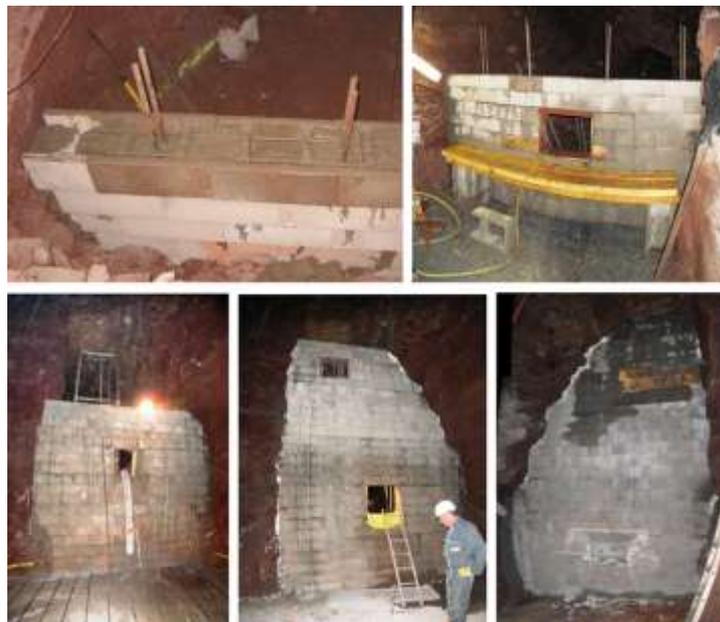
Figure 9 : Montage des murs de confinement

Du 4 mai au 29 juin 2010 les murs de confinement ont été érigés à chaque extrémité du chantier pour isoler les zones à combler. Ces murs, ancrés dans les parements, ont été réalisés avec des blocs de coffrage à couler, ferrillés horizontalement et verticalement (Fig. 9).

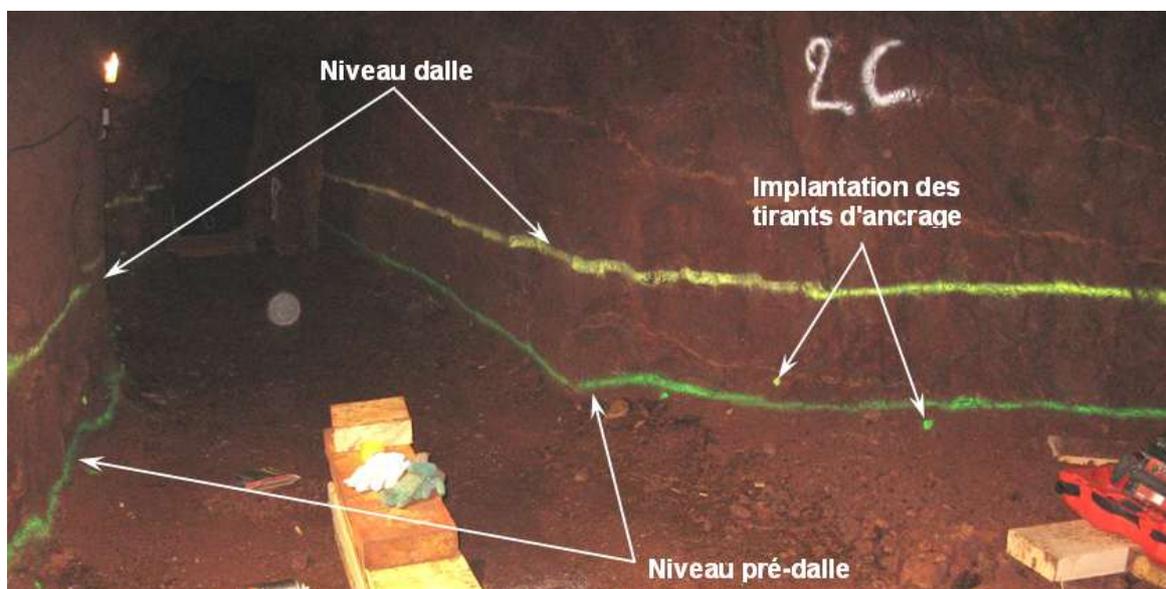
Figure 10 : Implantation des dalles et des tirants

Les travaux d'implantation des dalles et de pose des tirants d'ancrage des dalles se sont étalés entre le 21 avril et le 1er juin 2010. Après terrassement, un marquage à la peinture, représentant la hauteur de la pré-dalle et de la dalle, a été tracé à l'aide d'un niveau laser sur toute la périphérie des cavités à combler (Fig. 10). Pour l'ancrage des dalles, 264 trous de $\varnothing 72$ mm et de profondeur 1 m ont été forés, à l'aide d'une carotteuse diamant, et des tirants de $\varnothing 25$ mm y ont été scellés.

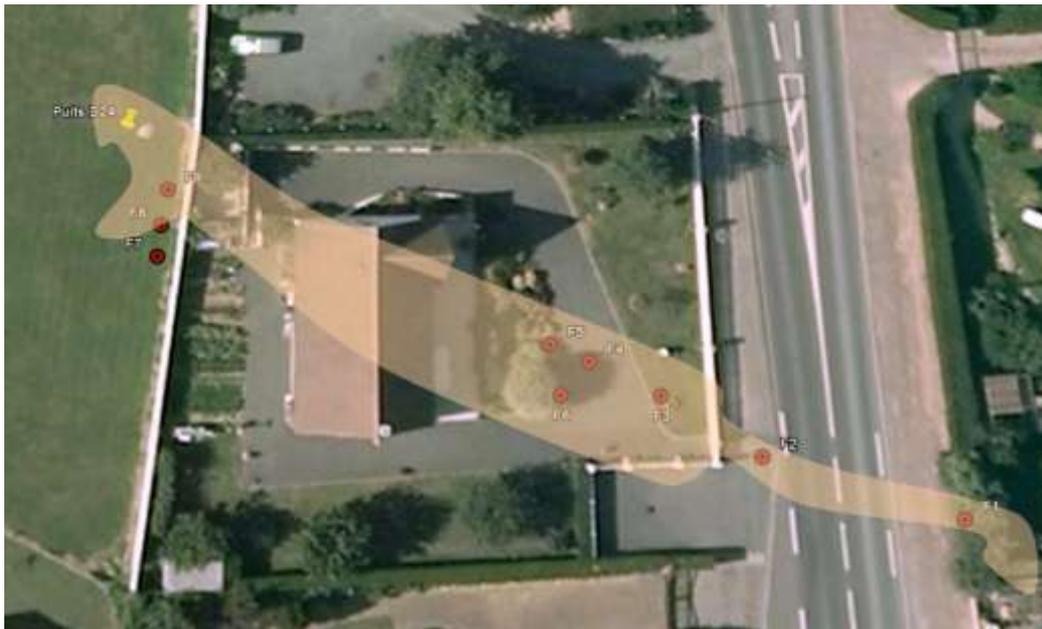
Figure 11 : implantation des forages d'injection en surface

Les travaux de pose des armatures de la dalle principale se sont déroulés du 4 au 21 juin 2010. Le coulage de la dalle s'est déroulé le 22 juin. Cette seconde dalle de 47 cm, reprend le poids de toute la hauteur du comblement par mortier auto-nivelant. Une colonne de pompage a été installée dans le puits pour acheminer les 134 m^3 de béton nécessaire à cette opération. Les travaux d'implantation et de forage se sont déroulés du 25 juin au 1er juillet. Neufs forages, débouchant au point culminant de la voûte des chambres, ont été nécessaires pour assurer un comblement efficace de la cavité (Fig. 11).

Le remplissage de la cavité s'est déroulé du 1er au 7 juillet 2010. Au total, $1\,709 \text{ m}^3$ de coulis ont été nécessaires pour combler la cavité. Le produit a été injecté à distance, au travers d'une conduite, dans les neuf forages à l'aide d'un camion pompe. Afin d'assurer le clavage, 10 m^3 de coulis de comblement plus liquide ont été coulés dans la partie supérieure de la cavité. La méthode de clavage consiste à faire remonter le produit de remplissage à refus dans les forages de remplissage. La différence d'altitude entre la voûte de la cavité et le niveau du terrain naturel engendre une pression proportionnelle à cet écart, ce qui permet un bon ancrage du produit de remplissage dans le terrain naturel.
