Caractérisation d'un affaissement d'extension kilométrique au droit d'un quartier du village de Hilsprich (Moselle) dû à la dissolution d'halite en profondeur

C. Cartannaz, F. Mathieu, D. Raucoules, **A. Vallet***, J. Le Goff, D. Midot - BRGM. 1 avenue du Parc de Brabois – 54500 Vandoeuvre Lès Nancy

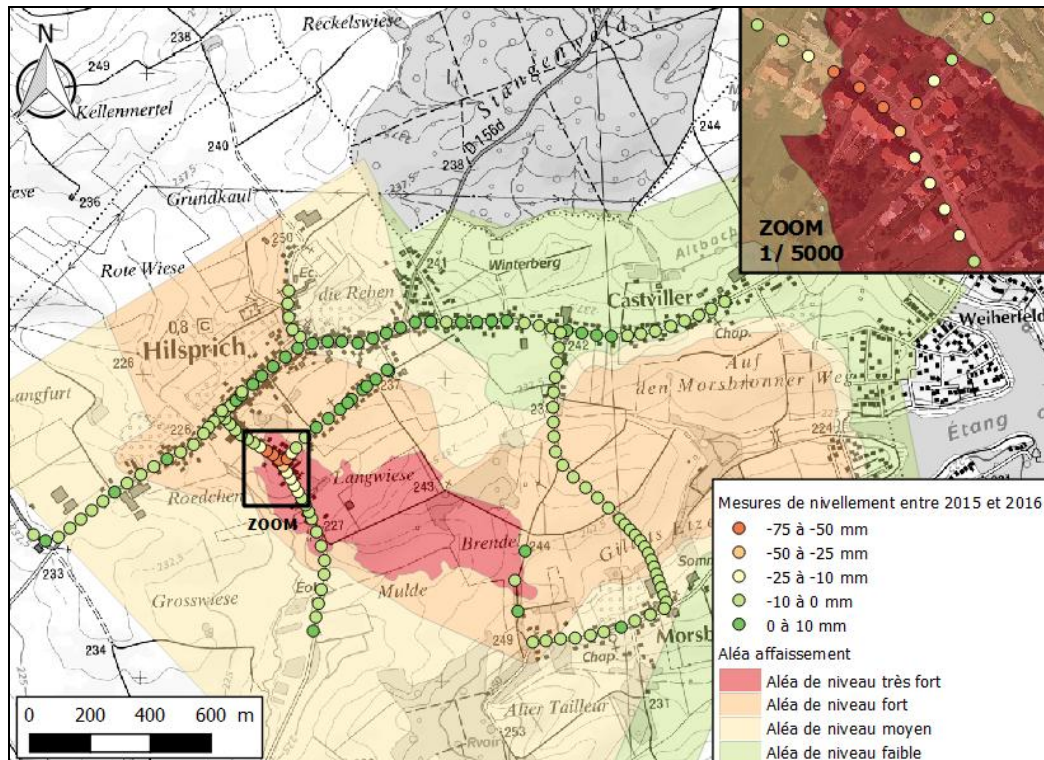
Une cartographie provisoire d'aléa affaissement a été proposée, basée sur la susceptibilité d'apparition d'un affaissement plutôt que l'intensité qui est toujours élevée dans le cas d'apparition ou d'évolution latérale de l'affaissement. Cette carte a été établie sur la base d'un état de connaissance actuelle parcellaire et à vocation à évoluer en fonction de nouveaux éléments qui seront portés à connaissance, notamment par la réalisation actuellement d'une étude géologique et hydrogéologique complémentaire.

Figure 2 : Carte de l'aléa affaissement et déplacements verticaux mesurés lors de la dernière campagne de nivellement.
