**Caractérisation d'un affaissement d'extension
kilométrique au droit d'un quartier du village de
Hilsprich (Moselle) dû à la dissolution d'halite en
profondeur**

Charles Cartannaz, Francis Mathieu, Daniel Raucoules, Aurélien Vallet, Julie
Le Goff, Dominique Midot

Titre

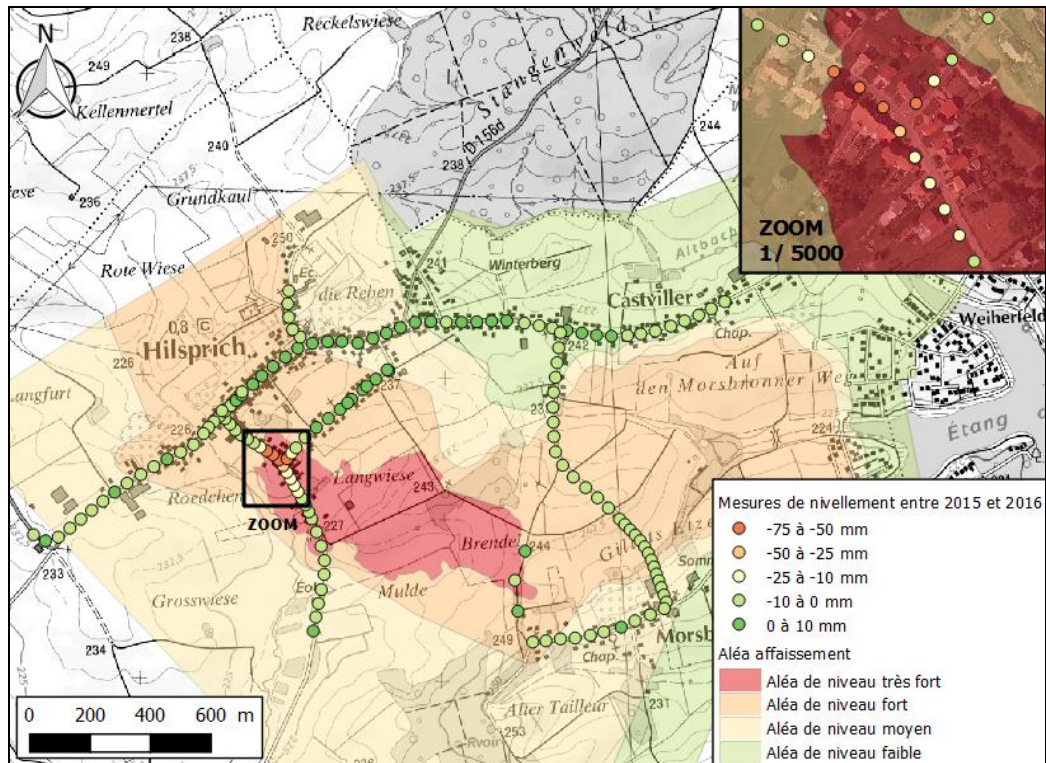
La cuvette d'affaissement, mis en évidence par interférométrie radar satellitaire conventionnelle, est d'extension kilométrique et déborde largement de la zone de désordres qui affecte les bâtis (450 m). L'interférométrie radar satellitaire et le nivellement indiquent un affaissement d'une amplitude verticale comprise entre 0,6 m et 0,9 m sur une période de 6 ans (2006-2012) initié en mai 2006. Les données de nivellement montrent que la cuvette d'affaissement ne montre pas une évolution spatiale significative dans le temps mais une augmentation marquée des amplitudes au centre de la cuvette et des valeurs des pentes plus élevées vers l'est de la cuvette.

Figure 2 : Carte de l'aléa affaissement et déplacements verticaux mesurés lors de la dernière campagne de nivellement.

Une cartographie provisoire d'aléa affaissement a été proposée, basée sur la susceptibilité d'apparition d'un affaissement plutôt que l'intensité qui est toujours élevée dans le cas d'apparition ou d'évolution latérale de l'affaissement. Cette carte a été établie sur la base d'un état de connaissance actuelle parcellaire et à vocation à évoluer en fonction de nouveaux éléments qui seront portés à connaissance, notamment par la réalisation actuellement d'une étude géologique et hydrogéologique complémentaire.
