**Caractérisation d'un affaissement d'extension
kilométrique au droit d'un quartier du village de
Hilsprich (Moselle) dû à la dissolution d'halite en
profondeur**

C. Cartannaz, F. Mathieu, D. Raucoules, **A. Vallet***, J. Le Goff, D. Midot - BRGM. 1 avenue du Parc de Brabois – 54500 Vandoeuvre Lès Nancy

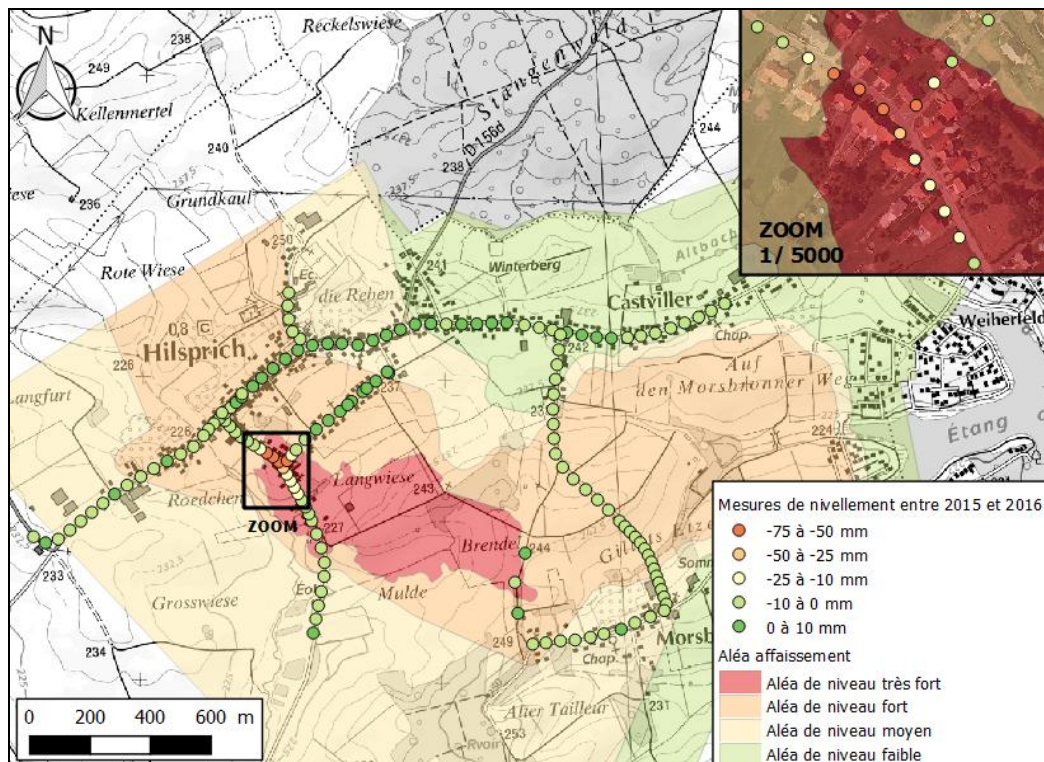
Une cartographie provisoire d'aléa affaissement a été proposée, basée sur la susceptibilité d'apparition d'un affaissement plutôt que l'intensité qui est toujours élevée dans le cas d'apparition ou d'évolution latérale de l'affaissement. Cette carte a été établie sur la base d'un état de connaissance actuelle parcellaire et à vocation à évoluer en fonction de nouveaux éléments qui seront portés à connaissance, notamment par la réalisation actuellement d'une étude géologique et hydrogéologique complémentaire.

Figure 2 : Carte de l'aléa affaissement et déplacements verticaux mesurés lors de la dernière campagne de nivellement.
