# Caractérisation d'un affaissement d'extension kilométrique au droit d'un quartier du village de Hilsprich (Moselle) dû à la dissolution d'halite en profondeur

C. Cartannaz, F. Mathieu, D. Raucoules, **A. Vallet\***, J. Le Goff, D. Midot - BRGM. 1 avenue du Parc de Brabois – 54500 Vandoeuvre Lès Nancy

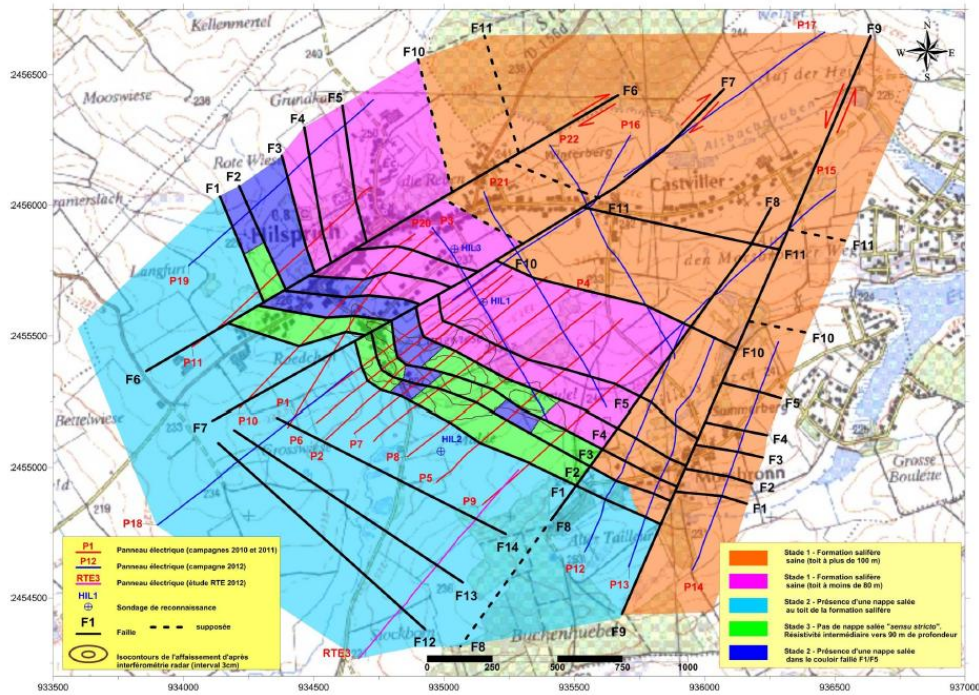
Les mesures géophysiques et les sondages carottés ont permis d'identifier une couche de sel située à moins de 100 m de profondeur. L'étude géophysique, en particulier, montre que la cuvette d'affaissement est contrôlée structuralement par un réseau principal de failles d'orientation NW-SE, conforme au schéma structural régional et qu'une nappe salée est présente au Sud-Est de la cuvette d'affaissement témoin de phénomènes de dissolution en profondeur. Cette nappe salée présente des réponses électriques plus ou moins marquées qui peuvent être interprétées par une potentielle influence de contaminations d'eau douce.

Figure 1 : Carte de synthèse des investigations géophysiques.

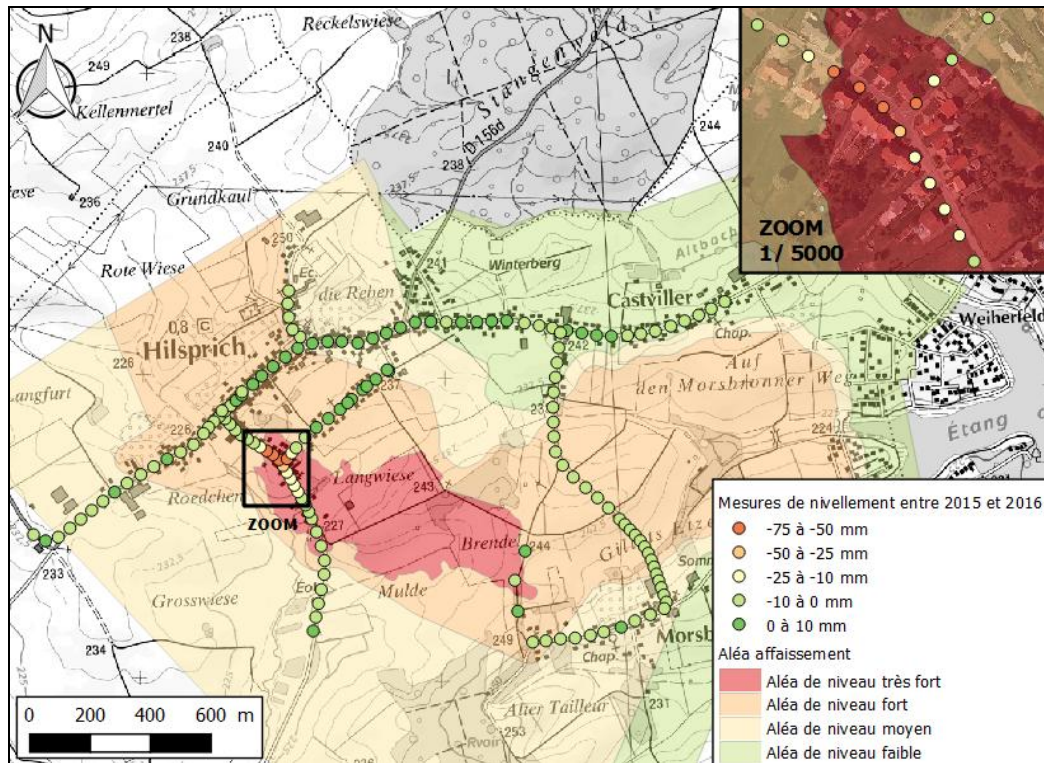
La cuvette d'affaissement, mis en évidence par interférométrie radar satellitaire conventionnelle, est d'extension kilométrique et déborde largement de la zone de désordres qui affecte les bâtis (450 m). L'interférométrie radar satellitaire et le nivellement indiquent un affaissement d'une amplitude verticale comprise entre 0,6 m et 0,9 m sur une période de 6 ans (2006-2012) initié en mai 2006. Les données de nivellement montrent que la cuvette d'affaissement ne montre pas une évolution spatiale significative dans le temps mais une augmentation marquée des amplitudes au centre de la cuvette et des valeurs des pentes plus élevées vers l'est de la cuvette.

Une cartographie provisoire d'aléa affaissement a été proposée, basée sur la susceptibilité d'apparition d'un affaissement plutôt que l'intensité qui est toujours élevée dans le cas d'apparition ou d'évolution latérale de l'affaissement. Cette carte a été établie sur la base d'un état de connaissance actuelle parcellaire et à vocation à évoluer en fonction de nouveaux éléments qui seront portés à connaissance, notamment par la réalisation actuellement d'une étude géologique et hydrogéologique complémentaire.

Figure 2 : Carte de l'aléa affaissement et déplacements verticaux mesurés lors de la dernière campagne de nivellement.
