# **MINE DES CAMOINS (MARSEILLE) – GESTION OPERATIONNELLE D'UNE MINE URBAINE A FAIBLE PROFONDEUR**

## **CAMOINS MINE (MARSEILLE) – OPERATIONNAL MANAGEMENT OF A LOW DEPTH URBAN MINE**

Laurence ARATHOON<sup>1</sup>,

<sup>1</sup> BRGM – DRP/DPSM – Unité Territoriale Après-Mine Sud, Gardanne, France

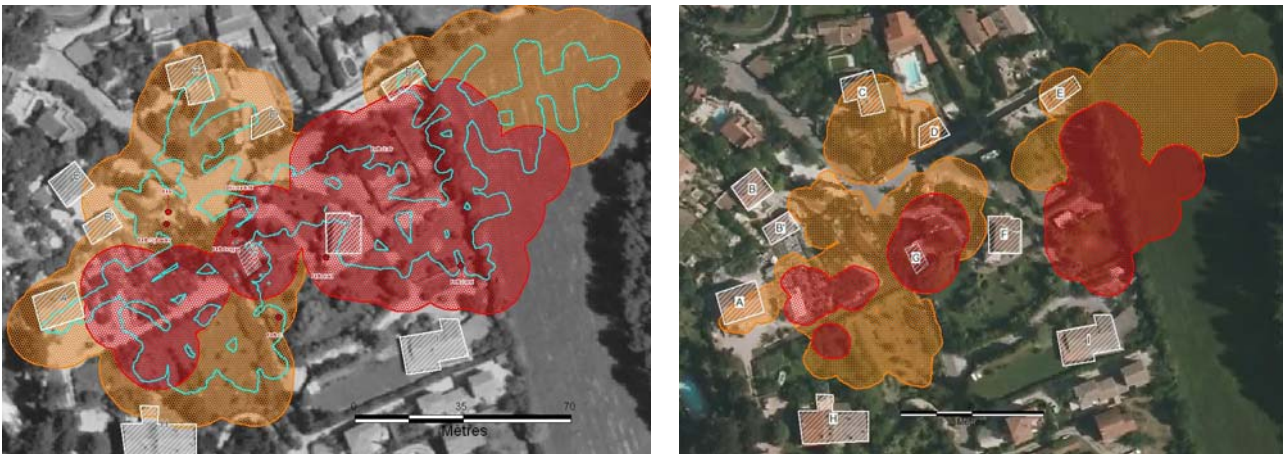
Suite à ces derniers travaux de comblement, l'expert minier Géodéris a réévalué les aléas au-dessus de la mine en 2019 (Lefebvre O, 2019). Les conclusions de l'étude mettent en avant la réduction des emprises des zones d'aléa effondrement localisé (cf. Figure 2) et effondrement généralisé.

Figure 2. Mine des Camoins – Comparaison des zones d'aléa effondrement localisé en 2011 (à gauche) et 2019 (à droite) – rouge : niveau fort / orange : niveau moyen

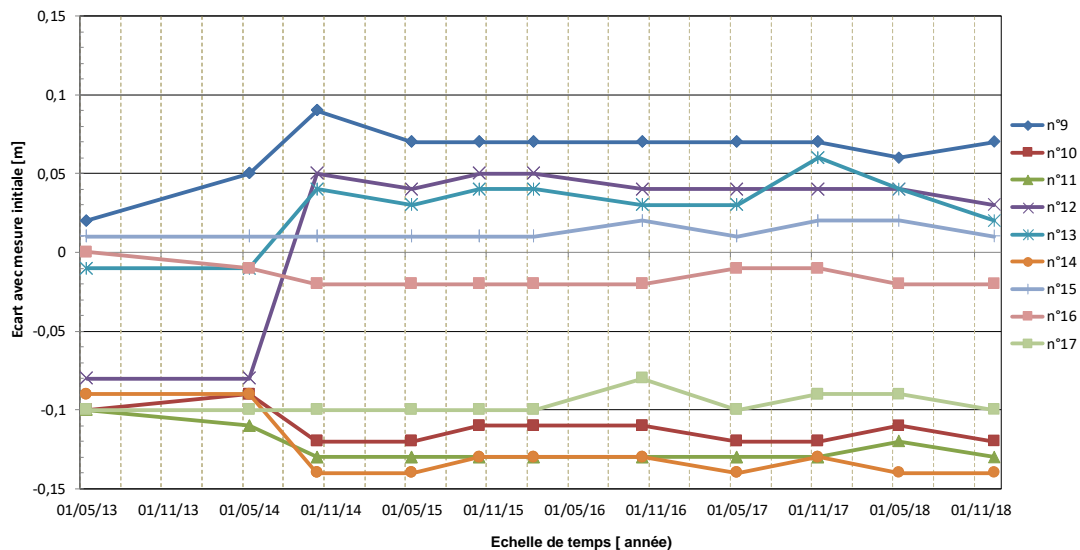
Ce secteur permet de surveiller les cavités au droit des enjeux A, B, G et H (cf. Figure 3). Ce secteur est stable et peu évolutif. Les écoulements argileux, les remontées de fontis et les éboulements présents n'évoluent pas. Les décrochements en provenance du toit et des parements sont inexistantes. Le pilier n° 4, situé dans la chambre principale, est très fracturé, à la limite de la rupture. Des fissuromètres ont été mis en place en 2019 pour évaluer l'évolution multidirectionnelle des fractures. Les premières mesures ne permettent pas de définir une tendance. De plus la comparaison des blocs marqués au sol avec la précédente surveillance montre l'absence de chute continue de blocs. Les mesures de convergence n'indiquent pas de mouvement majeur (cf. Figure 4) entre 2013 et 2018, malgré un écart plus marqué en 2014 au point de convergence n°12.

Figure 4. Mine des Camoins – Evolution des écarts de mesures de convergence de 2013 à 2018

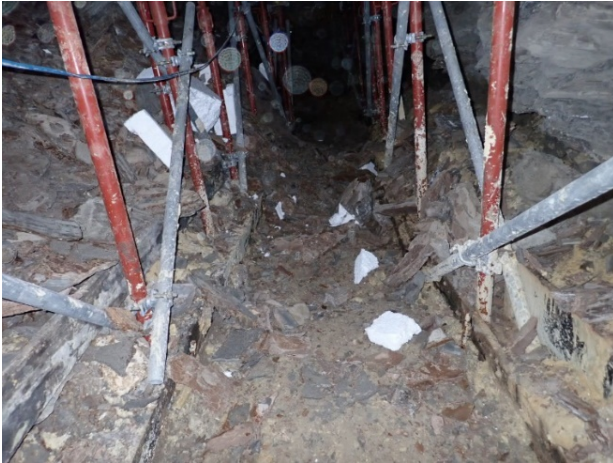
Ce secteur permet de surveiller la cavité au droit de l'enjeu F (cf. Figure 3). L'accès à la zone est partiellement sécurisé par un dispositif de soutènement en bois étayé par un chevêtre métallique mis en place lors des travaux de comblement (cf. Figure 5). Néanmoins, Les piliers sont fragilisés et poursuivent leur dégradation : en forme de diabolo pour certains, nombreux écailllements et fractures. Certains sont à la limite de la rupture (cf. Figure 6). Les chutes de blocs en provenance du toit et des parements se poursuivent à un rythme significatif. L'état de dégradation de cette zone est tel qu'il ne permet pas de conserver les points de mesures de convergence à lecture manuelle.

Figure 5. Chemin d'accès sous le soutènement

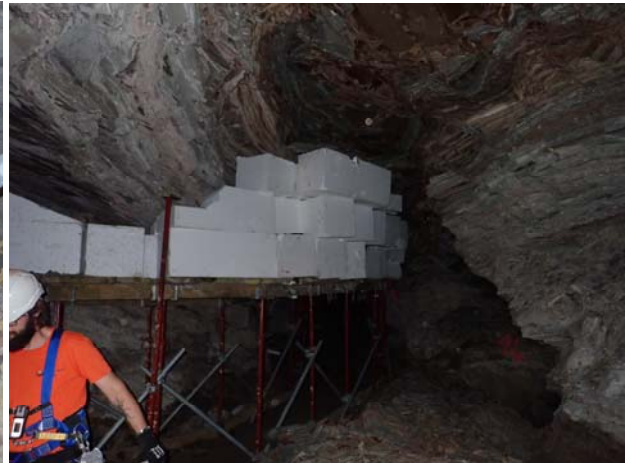
Figure 6. Chutes de toit

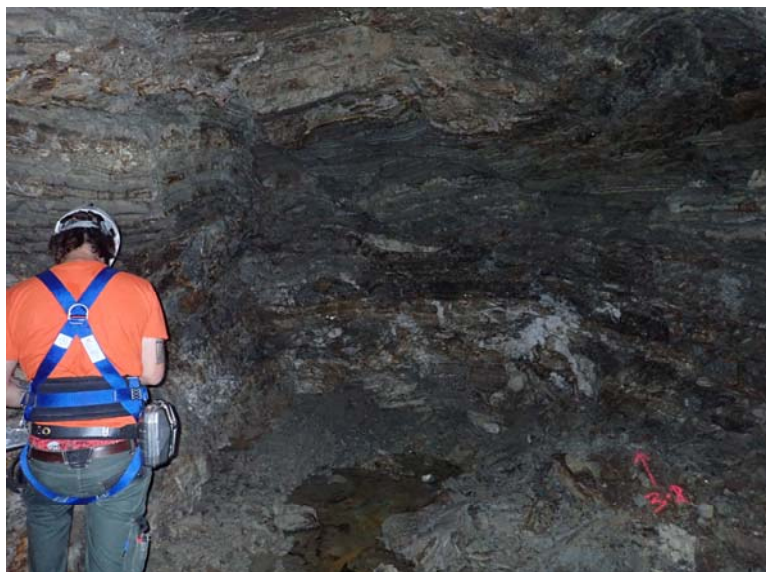
Figure 7 : Cavité au droit de l'enjeu G - Ecoulement d'eau via un ancien sondage

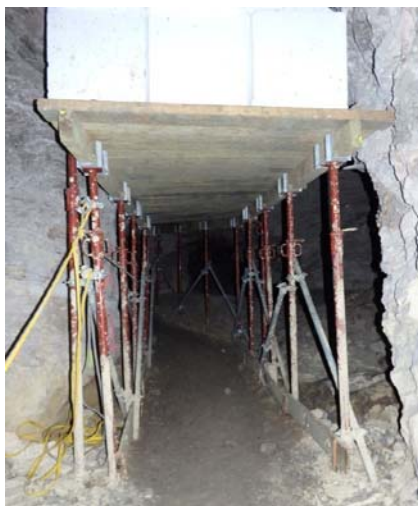
Figure 8 : soutènement provisoire

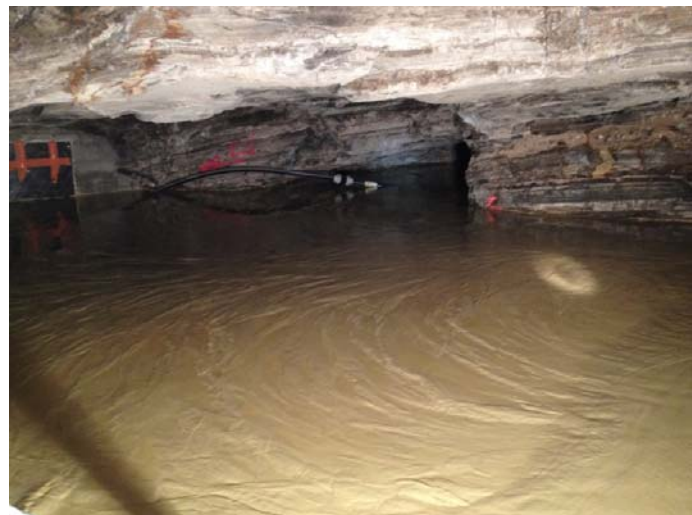
Compte-tenu de la présence de radon dans la mine, une ventilation forcée a été mise en œuvre pendant la durée des travaux. Après la mise en œuvre du soutènement provisoire, un dispositif d'étanchéité par polyane a été installé en fond. Des barrages en agglomérats ferrillés avec un socle en béton ont été mis en œuvre en périphérie des zones à combler. Des conduites d'injection en PEHD et des événements ont été installés en toit de galerie pour injecter le coulis de comblement. Le comblement s'est fait par tranches horizontales, la difficulté étant la quantification du volume de béton coulé. Le contrôle des injections a été délicat, l'estimation du volume injecté par tranches horizontales étant peu fiable. Les pertes de coulis ont été plus importantes que prévues mais l'objectif de mise en sécurité des enjeux a été atteint.

Figure 9 : Mise en œuvre du comblement

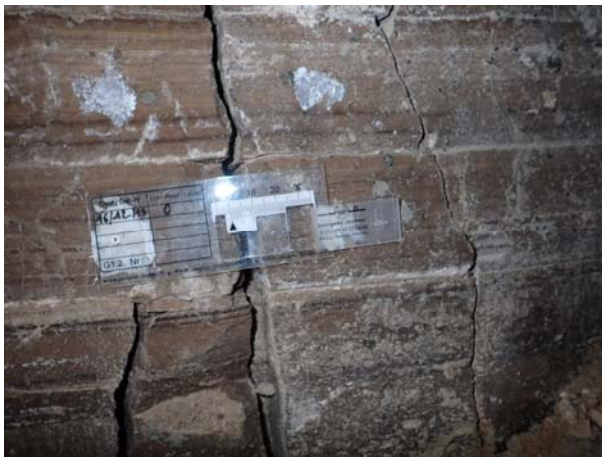
Figure 10 : Mesures de fractures

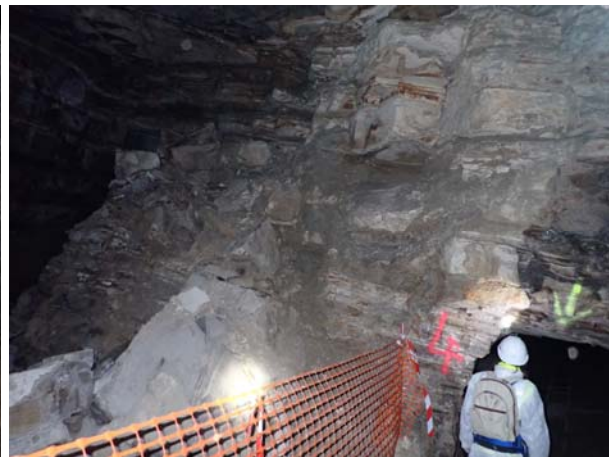
Figure 11 : Pilier partiellement effondré

Un renforcement d'un pilier à moitié effondré a été proposé bien que celui-ci ne semble pas présenter d'évolution préjudiciable. Un système de balisage permet de fermer la zone où le pilier s'effondre.
