MINE DES CAMOINS (MARSEILLE) – GESTION OPERATIONNELLE D'UNE MINE URBAINE A FAIBLE PROFONDEUR

CAMOINS MINE (MARSEILLE) – OPERATIONNAL MANAGEMENT OF A LOW DEPTH URBAN MINE

Laurence ARATHOON¹,

¹ BRGM – DRP/DPSM – Unité Territoriale Après-Mine Sud, Gardanne, France

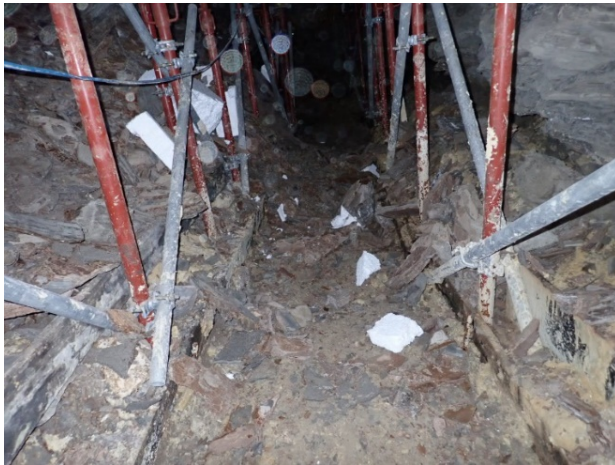
Ce secteur permet de surveiller la cavité au droit de l'enjeu F (cf. Figure 3). L'accès à la zone est partiellement sécurisé par un dispositif de soutènement en bois étayé par un chevêtre métallique mis en place lors des travaux de comblement (cf. Figure 5). Néanmoins, Les piliers sont fragilisés et poursuivent leur dégradation : en forme de diabolo pour certains, nombreux écailllements et fractures. Certains sont à la limite de la rupture (cf. Figure 6). Les chutes de blocs en provenance du toit et des parements se poursuivent à un rythme significatif. L'état de dégradation de cette zone est tel qu'il ne permet pas de conserver les points de mesures de convergence à lecture manuelle.

Figure 5. Chemin d'accès sous le soutènement

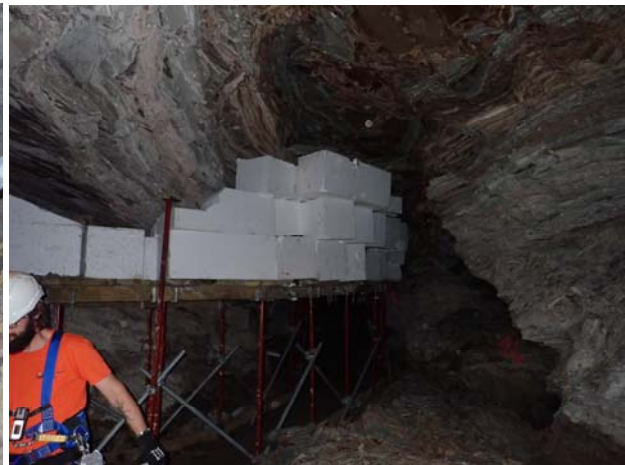
Figure 6. Chutes de toit

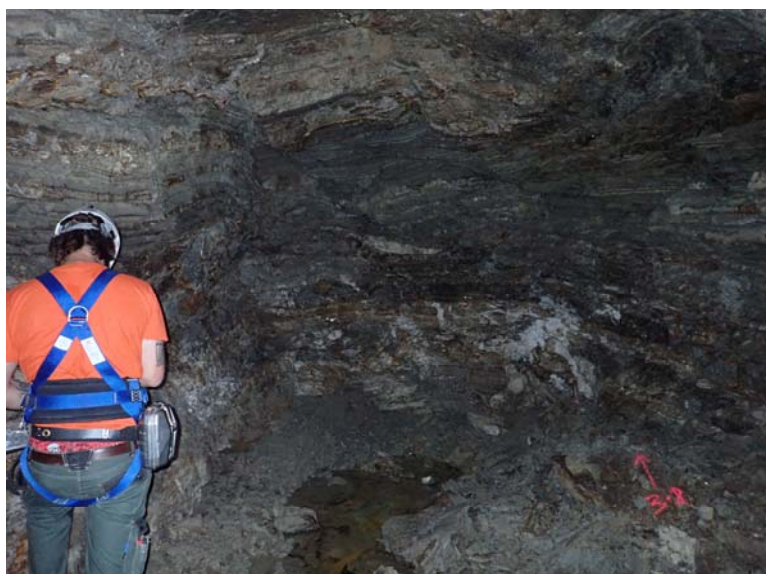
Figure 7 : Cavité au droit de l'enjeu G - Ecoulement d'eau via un ancien sondage

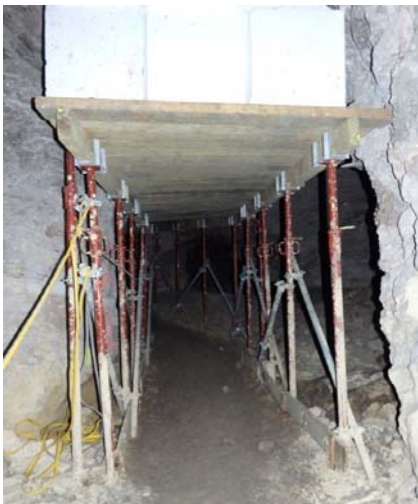
Figure 8 : soutènement provisoire

Compte-tenu de la présence de radon dans la mine, une ventilation forcée a été mise en œuvre pendant la durée des travaux. Après la mise en œuvre du soutènement provisoire, un dispositif d'étanchéité par polyane a été installé en fond. Des barrages en agglomérats ferrillés avec un socle en béton ont été mis en œuvre en périphérie des zones à combler. Des conduites d'injection en PEHD et des événements ont été installés en toit de galerie pour injecter le coulis de comblement. Le comblement s'est fait par tranches horizontales, la difficulté étant la quantification du volume de béton coulé. Le contrôle des injections a été délicat, l'estimation du volume injecté par tranches horizontales étant peu fiable. Les pertes de coulis ont été plus importantes que prévues mais l'objectif de mise en sécurité des enjeux a été atteint.
