RETOUR D'EXPERIENCE SUR LES TRAVAUX DE REPRISE DE L'ETANCHEITE D'UN STOCKAGE DE RESIDUS MINIER A SALSIGNE (11)

FEEDBACK ON THE RE-SEALING OF A MINE WASTE STORAGE FACILITY IN SALSIGNE (11)

Laurence Arathoon¹, Marie Forestier-Coste²

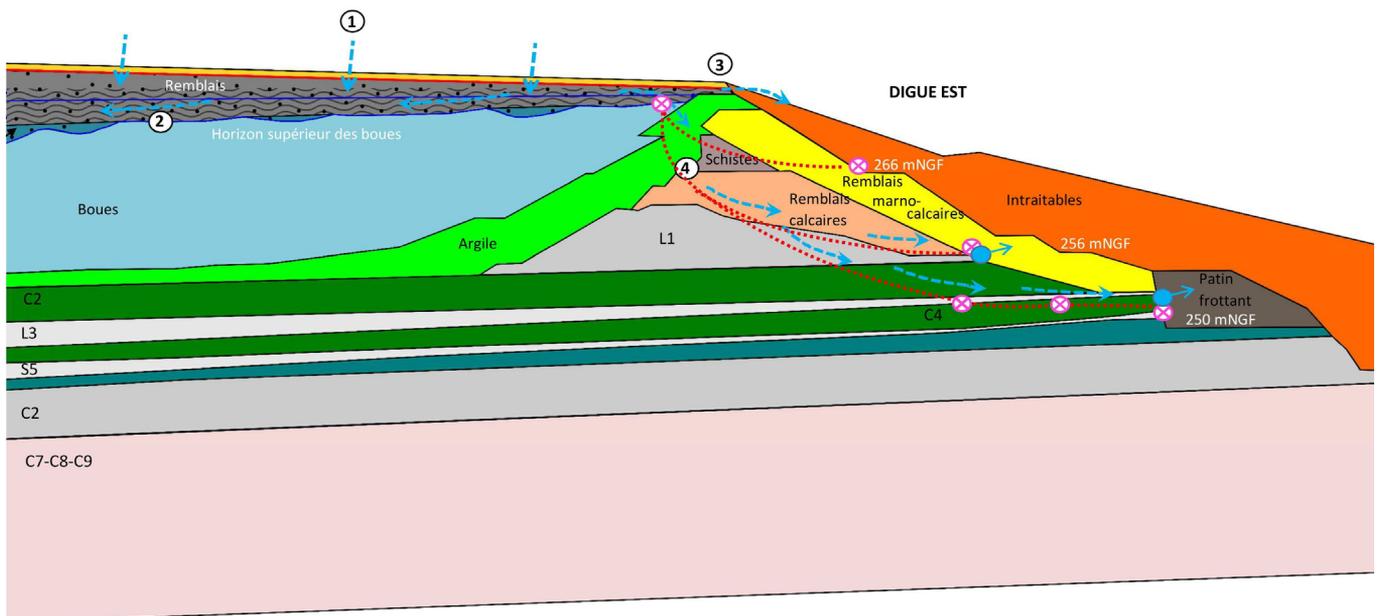
Figure 1. Coupe de la digue Est – Localisation schématique de la rupture d'étanchéité et de la surface de glissement

En 2014 et 2015, des campagnes d'investigations géotechnique et géophysique ont permis de montrer que le dispositif d'étanchéité de surface était devenu inefficace, ainsi que la présence d'un panache de pollution dans la nappe souterraine résultant d'une fuite latérale du bassin au niveau de la digue Est. Cette fuite résulterait d'un glissement de terrain accompagné d'un défaut d'étanchéité de la protection argileuse datant de la période d'exploitation (Fig. 1). De plus, les eaux de pluie alimentaient une nappe perchée située immédiatement sous la couverture dans une couche de remblais solides placés au-dessus des boues (Fig. 2), provoquant l'apparition d'un niveau oxydé fortement lessivé et enrichi en arsenic. Ces eaux très chargées en polluant métalliques s'épanchaient vers la digue Est, mais n'étaient que partiellement collectées par les drains recoupant le plateau sommital.

⊗ : Instabilités constatées sur le terrain (fissures) ou en sondage (inclinomètres)

⊙ : Résurgences d'eau observées lors des phases de rehausse de la digue.

⋯ : Zones de ruptures de la digue interprétées.

- ① : Infiltration des eaux de surface à travers la GSB non étanche.
- ② : Ecoulement de la nappe perchée des remblais vers les points bas du mur des remblais, situés au centre du bassin. Battement du niveau de la nappe générant un niveau oxydé dans les remblais. Induration, lessivage des métaux et contamination des eaux.
- ③ : Débordement possible des eaux de surface à travers les remblais au-dessus des digues d'argile si la cote de la nappe atteint la cote du haut des digues
- ④ : Lorsque la nappe perchée (remblais et/ou horizon supérieur des boues) atteint le niveau des zones de rupture historiques, fuite des eaux contaminées le long des glissements

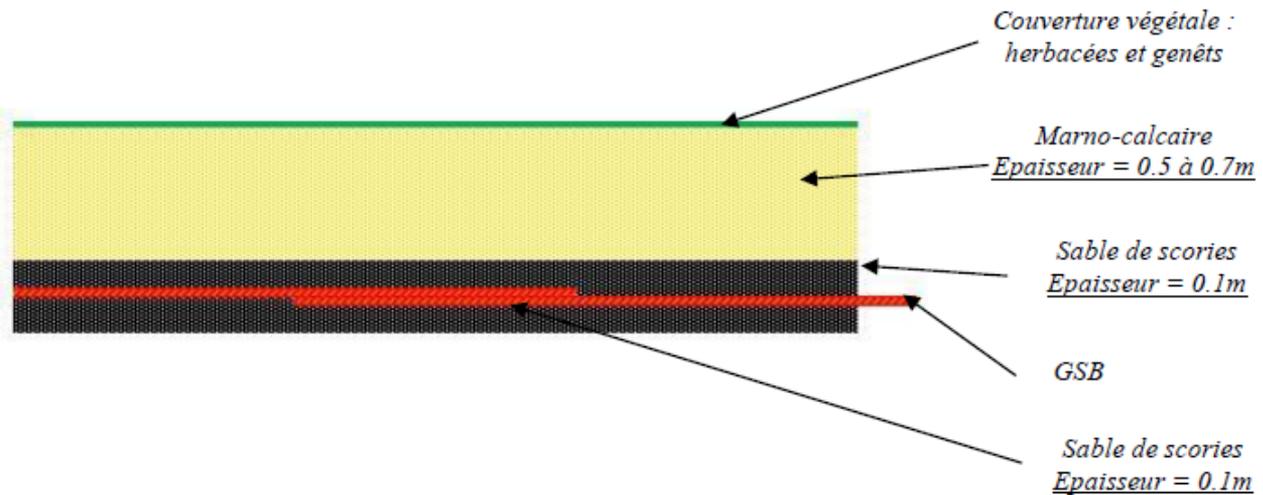
Figure 3. Structure de l'ancien complexe d'étanchéité

La caractérisation de l'état l'ancienne structure d'étanchéité (Fig. 3), constituée d'un GSB et recouvrant le sommet du stockage de Montredon, a été menée au travers de 13 tranchées et d'essais en laboratoire.

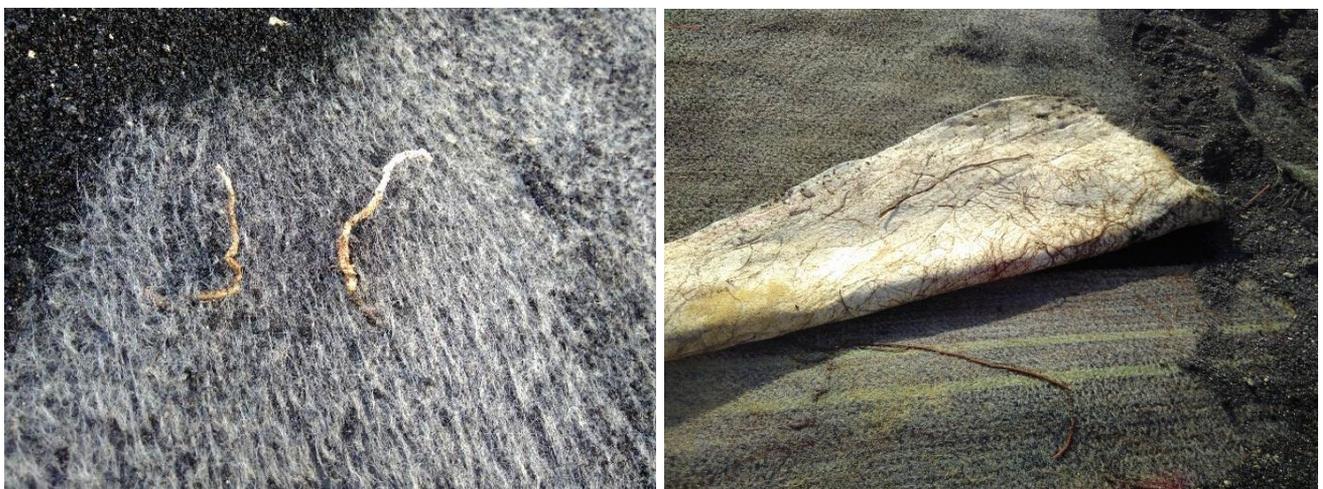
Les observations visuelles ont mis en évidence des anomalies variées : l'absence de bentonite en jointure des lès de GSB, la présence de racine perforant le GSB, ainsi que le développement d'un système racinaire entre les deux couches de GSB à la superposition des lès (Fig. 4)

Figure 4. Racine perforant le GSB (gauche) et développement d'un réseau racinaire sur le GSB (droite)

Il a également été constaté que l'ancrage du GSB dans la digue d'argile n'était pas assurée, et que le géosynthétique ne recouvrait pas tous les matériaux contaminés.

A noter que la perméabilité initiale du GSB mis en œuvre était de 1.10⁻¹⁰ m.s⁻¹. Il a été observé une dégradation importante des performances d'étanchéification et chimiques du GSB. La perméabilité des échantillons après réactivation au carbonate de sodium diminue. Ce résultat tend à montrer que la nature marno-calcaire de la couverture en place au-dessus du GSB n'est pas compatible avec la nature chimique du géosynthétique, ayant pu entraîner des échanges ioniques entre le calcium de la couverture et le sodium du GSB, engendrant une augmentation de la perméabilité du GSB.

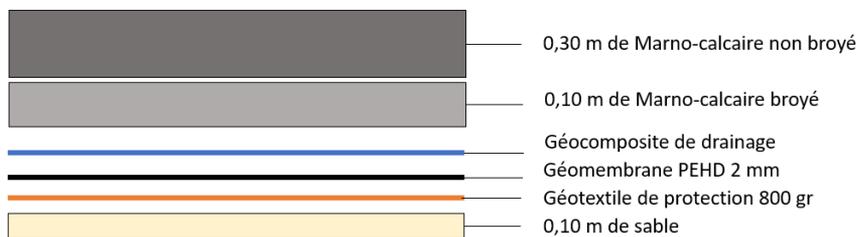
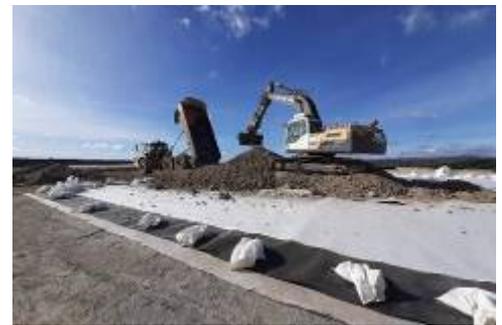
Les couches du nouveau complexe d'étanchéité se composent, du haut vers le bas d'un géosynthétique à âme drainante associé à un anti-contaminant, d'une géomembrane PEHD de 2 mm d'épaisseur et d'un géotextile anti-poinçonnant (Fig. 5).

Figure 5. Coupe verticale et prise de vue de la nouvelle structure d'étanchéité

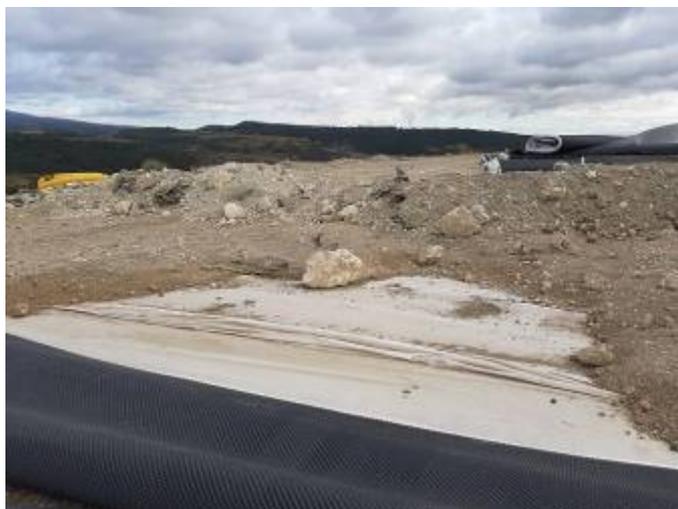
- **les raccords et lés laissés en attente** : Comme vu précédemment, le chantier a été réalisé à l'avancement entre l'étancheur et le terrassier permettant par ailleurs de placer des lestages sur les géosynthétiques en place afin de résister aux conditions climatiques (vent). D'un point de vue de l'étanchéité, des lés sont donc laissés en attente, permettant un avancement global du chantier. La difficulté majeure a été la bonne préservation de ces débords permettant le raccordement de l'étanchéité avec celle de la phase suivante. La figure 6 ci-dessous montre une des problématiques rencontrées : les terrassements des matériaux de recouvrement avaient tendance à aller trop loin sur le débord laissé en attente.

Figure 6. Matériaux de recouvrement sur le débord laissé en attente pour le raccordement

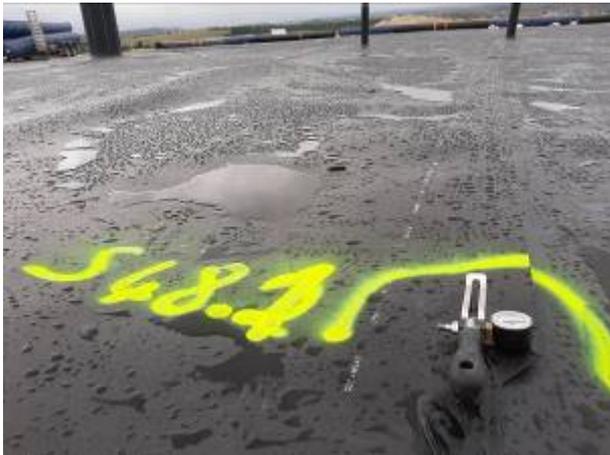
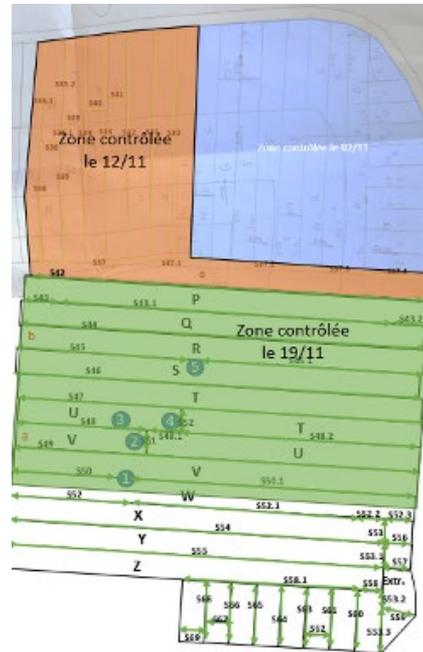
Figure 7. Exemple d'un calepinage de contrôle réalisée et la correspondance physique sur site

Un des aspects importants du contrôle extérieur (surtout dans le cas où l'ouvrage est grand), est de bien organiser la numérotation des soudures et pièces en coopération avec l'entreprise d'étanchéité afin de pouvoir assurer un suivi de qualité. La figure 7 présente un état d'avancement du contrôle avec les différentes appellations reprises qui sont cohérentes avec celles de l'entreprise et ce qui est effectivement marqué visuellement sur site.

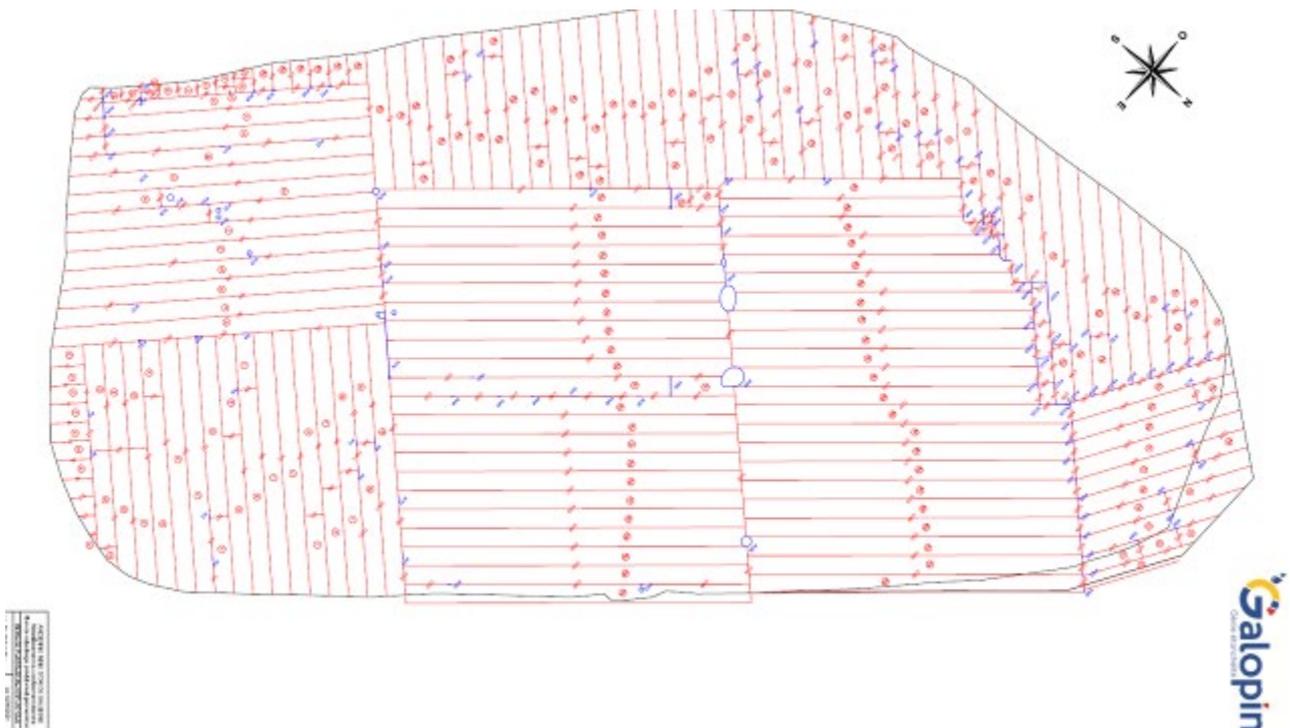
Figure 8. Plan de recollement de géomembrane de l'entreprise d'étanchéité

Pour chaque PV, une conclusion est émise présentant de valider la conformité ou non de la partie posée et la liste des reprises à réaliser le cas échéant. La figure 8 est le plan de recollement de la géomembrane PEHD posée sur toute la couverture de Montredon. Sont notés sur ce plan, le positionnement et les numéros des lés, les positionnements et numéros des patchs, points triples, etc. Toutes ces dénominations sont cohérentes avec la numérotation des PV de contrôle extérieur.

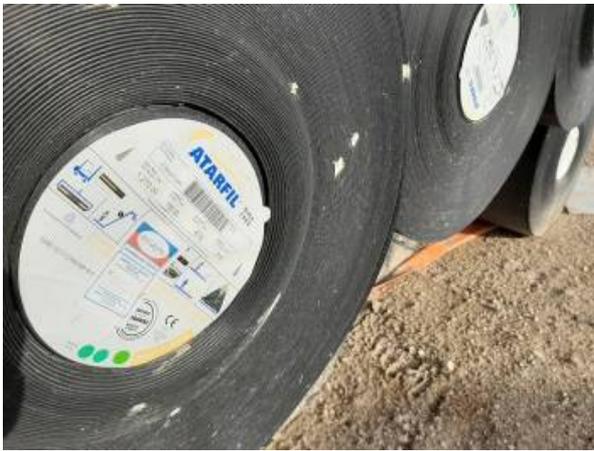
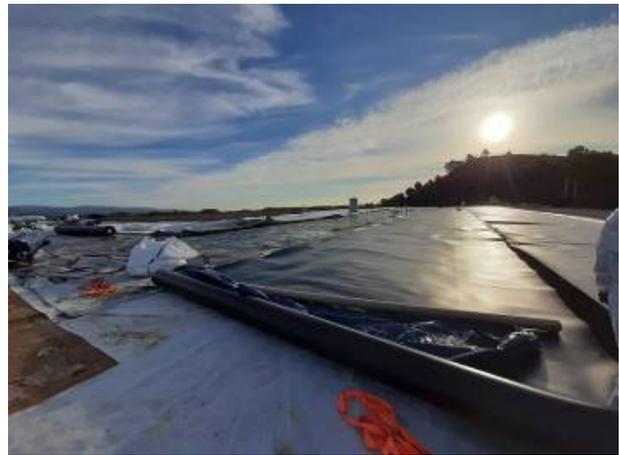
Figure 9. Prises de vues du chantier pendant la pose du complexe d'étanchéité

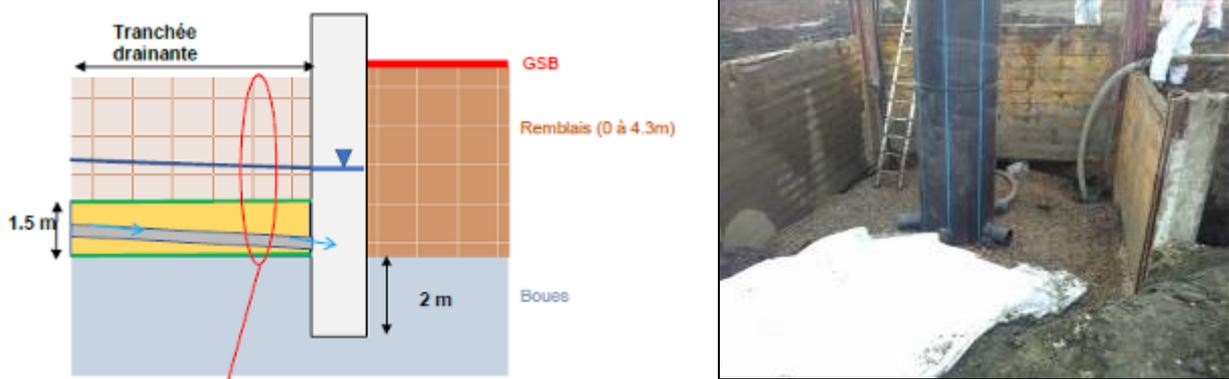
Figure 10. Coupe de principe du puits (gauche) et de la tranchée drainante (droite)

Lors des investigations, des piézomètres ont été mis en place sur le sommet du dépôt. A partir de l'analyse des mesures de niveaux piézométriques, il ressort que la nappe perchée peut être décomposée en 4 secteurs à traiter suivant le degré de saturation des remblais. Pour cette raison, un réseau de 4 puits de pompage a été mis en place au droit des remblais contaminés jusqu'au toit des boues de traitement. Ces puits sont étanchés par du PEHD et soudés à la nouvelle géomembrane de la couche de couverture. Un réseau de 3 tranchées drainantes par puits a été installé afin de d'optimiser le captage de la nappe perchée. Ces tranchées drainantes présentent une profondeur comprise entre 3 m et 5 m de profondeur et une largeur de 1 m. La position des tranchées drainantes est ajustée à la cote de la base des remblais et la pente de chaque tranchée est d'au moins 1 %. La longueur de chaque tranchée est limitée à 30 m. Les drains à la base des tranchées sont composés d'un tube PEHD crépiné sur toute la longueur, de diamètre 200 mm, se raccordant au puits collecteur par un exutoire en PEHD (Fig. 10). Le tube crépiné est recouvert par un massif drainant graveleux enveloppé d'un géotextile anticontaminant.

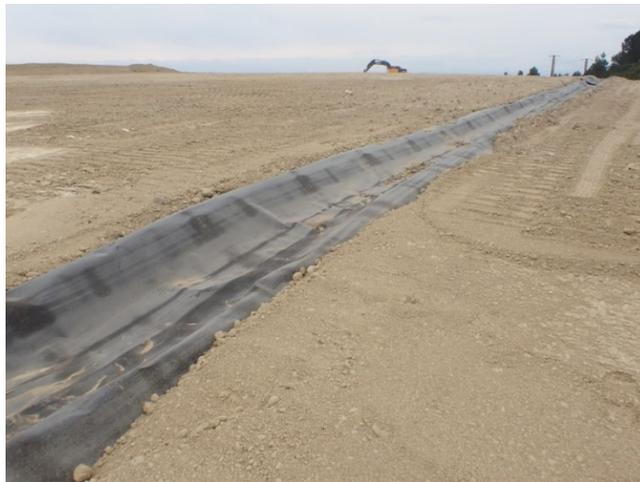
Figure 7. Fossé de surface étanché avec une géomembrane bitumineuse
