# Les effondrements dus à l'exploitation du sel

Bernard Feuga

Bernard Feuga. Les effondrements dus à l'exploitation du sel. Géosciences, 2009, 9, pp.86-95. hal-01059632

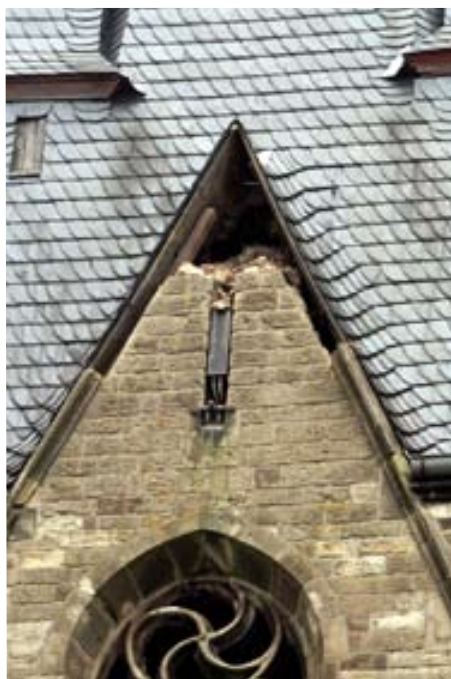
▲ Une partie de l'église Saint-Blaise, Saarwellingen, s'est effondrée le 23 février 2008.

A portion of the St. Blaise church in Saarwellingen collapsed on 23 February 2008.

Depuis les années 80, l'approfondissement de l'exploitation minière charbonnière dans le bassin sarro-lorrain s'est accompagné d'une activité sismique relativement importante. Ainsi une centaine d'événements sismiques ont été enregistrés avec une magnitude se situant entre 2 et 3,5 sur l'échelle de Richter au droit du champ d'Ensdorf en Sarre. Une secousse de magnitude 4,3 survenue le 23 février 2008 a provoqué de nombreux dégâts, notamment à Saarwellingen dont une partie de l'église s'est effondrée.
