# **MINE DES CAMOINS (MARSEILLE) – GESTION OPERATIONNELLE D'UNE MINE URBAINE A FAIBLE PROFONDEUR**

## **CAMOINS MINE (MARSEILLE) – OPERATIONNAL MANAGEMENT OF A LOW DEPTH URBAN MINE**

Laurence ARATHOON<sup>1</sup>,

<sup>1</sup> BRGM – DRP/DPSM – Unité Territoriale Après-Mine Sud, Gardanne, France

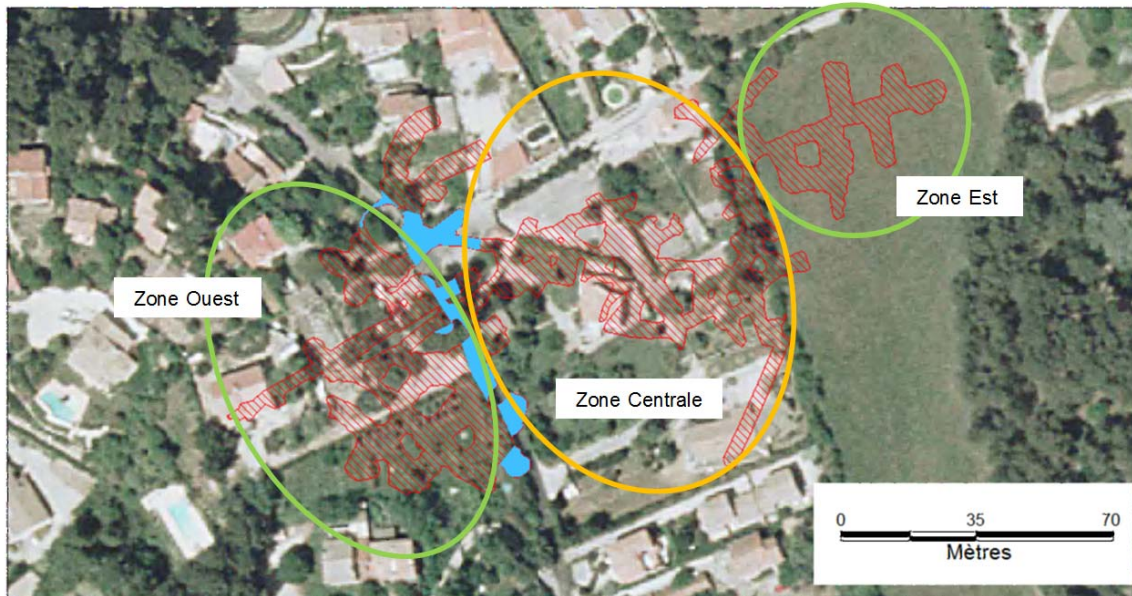
La zone centrale, ou secteur 2, à stabilité très médiocre. Elle est affectée par de nombreux effondrements du toit.

La zone Est, ou secteur 3, composée de vastes galeries situées sous une prairie, est accessible par un second puits.

Figure 1. Mine des Camoins – Division en 3 grands secteurs accessibles par le fond

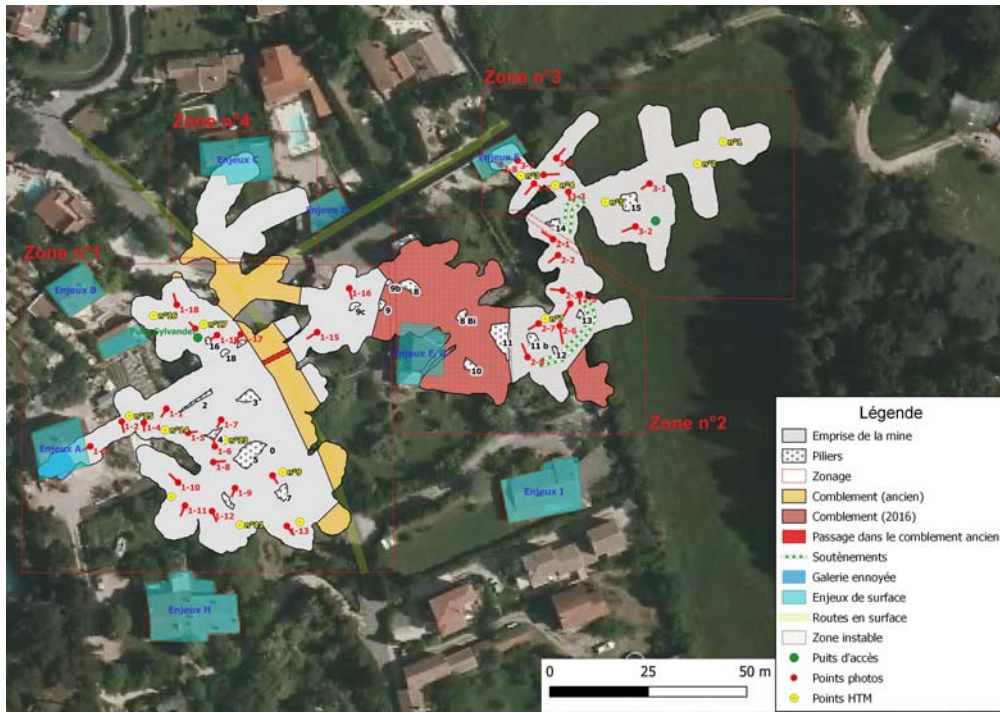
Figure 3. Mine des Camoins – Visualisation des zones inspectées et des points de mesures

Ce secteur permet de surveiller les cavités au droit des enjeux A, B, G et H (cf. Figure 3). Ce secteur est stable et peu évolutif. Les écoulements argileux, les remontées de fontis et les éboulements présents n'évoluent pas. Les décrochements en provenance du toit et des parements sont inexistantes. Le pilier n° 4, situé dans la chambre principale, est très fracturé, à la limite de la rupture. Des fissuromètres ont été mis en place en 2019 pour évaluer l'évolution multidirectionnelle des fractures. Les premières mesures ne permettent pas de définir une tendance. De plus la comparaison des blocs marqués au sol avec la précédente surveillance montre l'absence de chute continue de blocs. Les mesures de convergence n'indiquent pas de mouvement majeur (cf. Figure 4) entre 2013 et 2018, malgré un écart plus marqué en 2014 au point de convergence n°12.

Ce secteur permet de surveiller la cavité au droit de l'enjeu F (cf. Figure 3). L'accès à la zone est partiellement sécurisé par un dispositif de soutènement en bois étayé par un chevêtre métallique mis en place lors des travaux de comblement (cf. Figure 5). Néanmoins, Les piliers sont fragilisés et poursuivent leur dégradation : en forme de diabolo pour certains, nombreux écailllements et fractures. Certains sont à la limite de la rupture (cf. Figure 6). Les chutes de blocs en provenance du toit et des parements se poursuivent à un rythme significatif. L'état de dégradation de cette zone est tel qu'il ne permet pas de conserver les points de mesures de convergence à lecture manuelle.

Ce secteur permet de surveiller les cavités au droit de l'enjeu E (cf. Figure 3) L'accès se fait via un second puits d'accès creusé lors des travaux de comblement. Les taux en oxygène sont réduits dans la zone (jusqu'à 19 %) et les teneurs en méthane (CH<sub>4</sub>) ont augmenté après l'achèvement des travaux. Localement, des chutes de toit importantes sont repérées lors des visites de surveillance. Elles se composent de petites plaques, blocs et débris. Une partie de ces débris tombe sur la bâche mise en place. Les mesures de convergence ne sont pas représentatives d'un mouvement majeur. Seul un point de mesure indique une variation de 2 cm.

Après avoir proposé plusieurs scénarii de mise en sécurité, les travaux de mise en sécurité retenus et entrepris en 2016 (leur localisation est présentée sur la Figure 3) ont consisté en le comblement de la zone située sous l'enjeu F, dans laquelle se situent les terrains les plus menaçants, le comblement de la petite galerie rejoignant l'emprise de l'enjeu I menacé par le risque d'effondrement, la création d'un puits d'accès dans la zone 3, Est, pour l'acheminement du matériel pendant la phase de travaux et ultérieurement pour le personnel en charge de la surveillance ainsi que la sécurisation d'un parcours d'accès dans la zone 2, centrale, par un bardage en bois et des étais métalliques. Ce dispositif permettant d'une part d'accéder à la zone de comblement pendant toute la période de travaux, a également pour vocation de maintenir un parcours de surveillance sécurisé dans une partie de la zone 2 (Delmas B., 2017).
