RETOUR D'EXPERIENCE SUR LES TRAVAUX DE REPRISE DE L'ETANCHEITE D'UN STOCKAGE DE RESIDUS MINIER A SALSIGNE (11)

FEEDBACK ON THE RE-SEALING OF A MINE WASTE STORAGE FACILITY IN SALSIGNE (11)

Laurence Arathoon¹, Marie Forestier-Coste²

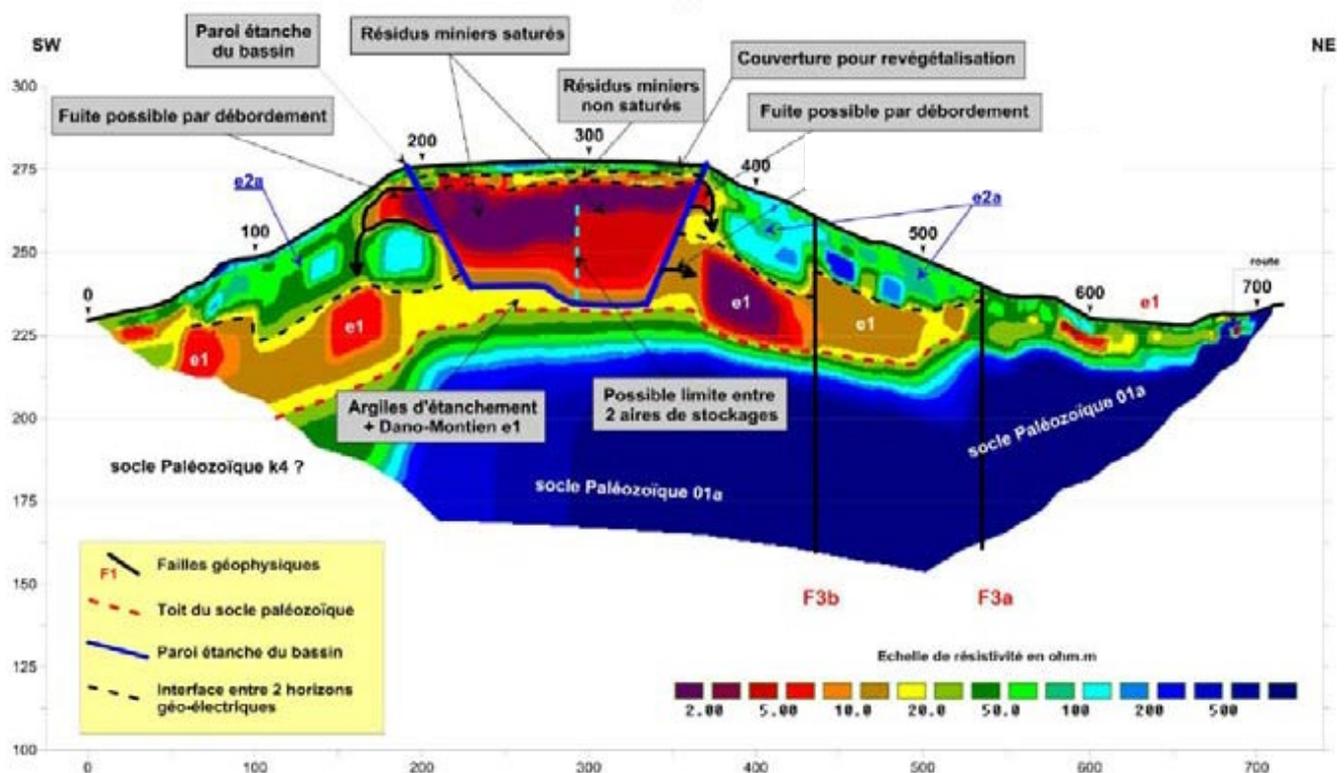
En 2014 et 2015, des campagnes d'investigations géotechnique et géophysique ont permis de montrer que le dispositif d'étanchéité de surface était devenu inefficace, ainsi que la présence d'un panache de pollution dans la nappe souterraine résultant d'une fuite latérale du bassin au niveau de la digue Est. Cette fuite résulterait d'un glissement de terrain accompagné d'un défaut d'étanchéité de la protection argileuse datant de la période d'exploitation (Fig. 1). De plus, les eaux de pluie alimentaient une nappe perchée située immédiatement sous la couverture dans une couche de remblais solides placés au-dessus des boues (Fig. 2), provoquant l'apparition d'un niveau oxydé fortement lessivé et enrichi en arsenic. Ces eaux très chargées en polluant métalliques s'épanchaient vers la digue Est, mais n'étaient que partiellement collectées par les drains recoupant le plateau sommital.

⊗ : Instabilités constatées sur le terrain (fissures) ou en sondage (inclinomètres)

⋯ : Zones de ruptures de la digue interprétées.

- ① : Infiltration des eaux de surface à travers la GSB non étanche.
- ② : Ecoulement de la nappe perchée des remblais vers les points bas du mur des remblais, situés au centre du bassin. Battement du niveau de la nappe générant un niveau oxydé dans les remblais. Induration, lessivage des métaux et contamination des eaux.
- ③ : Débordement possible des eaux de surface à travers les remblais au-dessus des digues d'argile si la cote de la nappe atteint la cote du haut des digues
- ④ : Lorsque la nappe perchée (remblais et/ou horizon supérieur des boues) atteint le niveau des zones de rupture historiques, fuite des eaux contaminées le long des glissements

Figure 1. Coupe de la digue Est – Localisation schématique de la rupture d'étanchéité et de la surface de glissement
