Définition d'un protocole opérationnel d'ouverture ou de fermeture d'une route départementale au droit d'un mouvement de versant non stabilisé - Soulce-Cernay (25)

E. Equilbey*, A. Vallet, BRGM. 151 boulevard de Stalingrad, 69626 VILLEURBANNE Cedex

Résumé

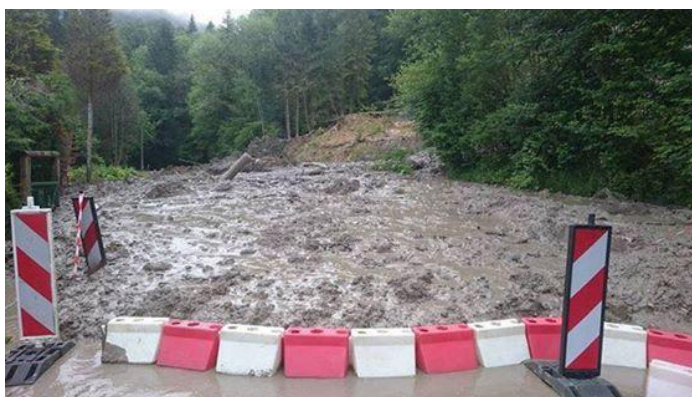
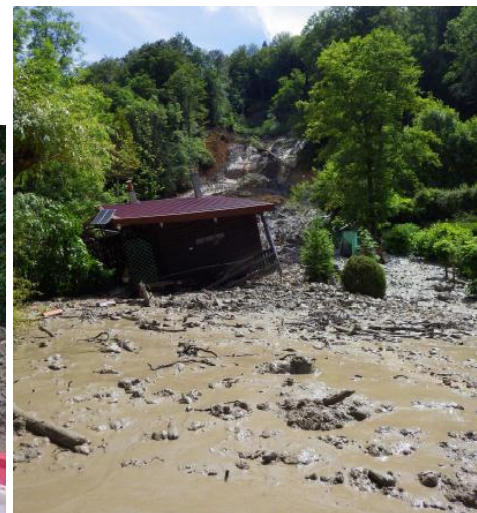
Figure 1 : forte réactivation le 20 juin 2016 de l'instabilité de versant démarrée en février 2016 à hauteur de la commune de Soulce-Cernay (25), et affectant à nouveau la RD437c et des chalets en contrebas

Un mouvement de terrain complexe, combinant glissement de terrain et coulée de boue, s'est amorcé à l'amont immédiat d'une route départementale (RD437c) sur la commune de Soulce-Cernay (25) le 2 février 2016. Ce premier mouvement de terrain a été suivi par de multiples réactivations boueuses qui ont fini par conduire le gestionnaire de la route (Conseil Départemental du Doubs) le 26 février à renoncer temporairement à maintenir la circulation ouverte. Suite à une période de relative accalmie pluvieuse en mars, la RD437c peut finalement être ré-ouverte courant avril 2016. Alors que la situation du versant semblait enfin stabilisée, une réactivation brutale du mouvement de terrain le 20 Juin 2016 lors d'un épisode pluvio-orageux a durablement coupé la route départementale durant toute l'été (Equilbey, 2016).

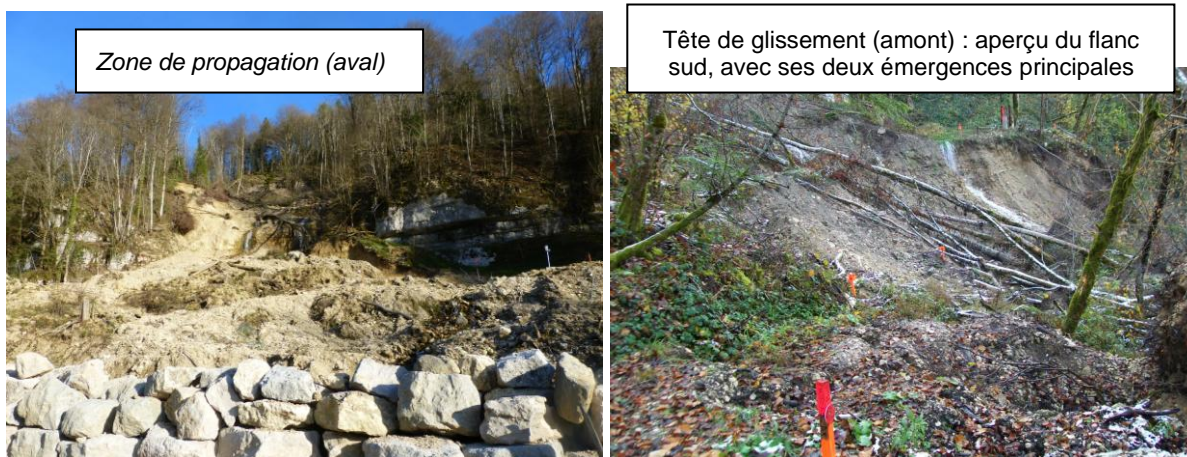
Figure 2 : Surveillance régulière du versant en application du protocole (repères topographiques, suivi qualitatif des débits d'émergence et de l'état de saturation des terrains, suivi pluviométrique) conçu pour conserver au maximum la circulation routière en fond de haute vallée du Doubs

Ce protocole est basé sur une surveillance régulière du versant par la mise en place d'un dispositif de suivi manuel quantitatif des déplacements, qualitatif de critères hydrogéologiques (débits, états de saturation des sols...) ainsi que par la prise en compte des événements pluviométriques récents et à venir (définition de seuils pluviométriques de vigilance et d'alerte, Vallet et al., 2016). Afin de déterminer les contextes favorables ou

défavorables à l'ouverture de la circulation routière, un arbre décisionnel de type matriciel a été construit intégrant l'ensemble des variables suivies. Cette matrice permet de définir les phases de fermeture préventive et de réouverture ainsi que d'adapter la fréquence de surveillance du versant. Ce protocole a ensuite été mis en application par le CD25 avec l'appui technique du BRGM. Lors des 6 premiers mois, le BRGM a ensuite veillé au bon fonctionnement opérationnel du protocole, afin de proposer d'éventuels ajustements qui auraient été mis en évidence par le retour d'expérience (Equilbey et Vallet, 2017). En effet, le protocole a été conçu à dire d'expert avec un état de connaissance parcellaire du mouvement de terrain et l'intégration de nouveaux éléments (épisodes de déstabilisation) pourraient permettre de mieux paramétrer les procédures décisionnelles des matrices (recalibrage pour éliminer les fausses alertes, protocole insuffisamment sensible (absence d'alerte), prise en compte d'autres paramètres...).
