Définition d'un protocole opérationnel d'ouverture ou de fermeture d'une route départementale au droit d'un mouvement de versant non stabilisé - Soulce-Cernay (25)

E. Equilbey*, A. Vallet, BRGM. 151 boulevard de Stalingrad, 69626 VILLEURBANNE Cedex

Résumé

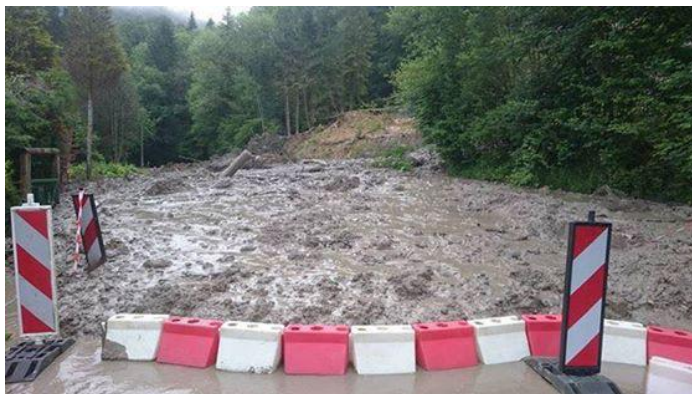
Figure 1 : forte réactivation le 20 juin 2016 de l'instabilité de versant démarrée en février 2016 à hauteur de la commune de Soulce-Cernay (25), et affectant à nouveau la RD437c et des chalets en contrebas

Un mouvement de terrain complexe, combinant glissement de terrain et coulée de boue, s'est amorcé à l'amont immédiat d'une route départementale (RD437c) sur la commune de Soulce-Cernay (25) le 2 février 2016. Ce premier mouvement de terrain a été suivi par de multiples réactivations boueuses qui ont fini par conduire le gestionnaire de la route (Conseil Départemental du Doubs) le 26 février à renoncer temporairement à maintenir la circulation ouverte. Suite à une période de relative accalmie pluvieuse en mars, la RD437c peut finalement être ré-ouverte courant avril 2016. Alors que la situation du versant semblait enfin stabilisée, une réactivation brutale du mouvement de terrain le 20 Juin 2016 lors d'un épisode pluvio-orageux a durablement coupé la route départementale durant toute l'été (Equilbey, 2016).
