## Définition d'un protocole opérationnel d'ouverture ou de fermeture d'une route départementale au droit d'un mouvement de versant non stabilisé - Soulce-Cernay (25)

Edouard Equilbey, Aurélien Vallet

Edouard Equilbey, Aurélien Vallet. Définition d'un protocole opérationnel d'ouverture ou de fermeture d'une route départementale au droit d'un mouvement de versant non stabilisé - Soulce-Cernay (25) . Journées Aléas Gravitaires (JAG), Oct 2017, Besançon, France. hal-01591610

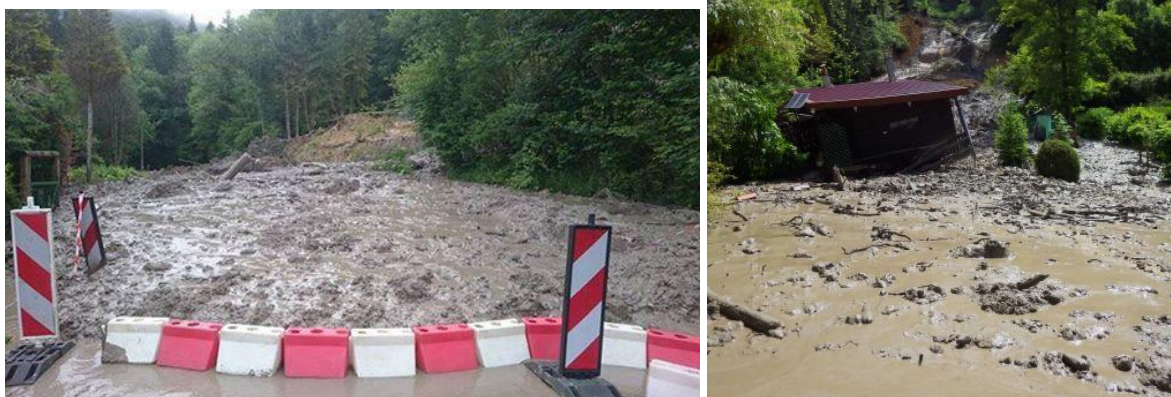
Figure 1 : forte réactivation le 20 juin 2016 de l'instabilité de versant démarrée en février 2016 à hauteur de la commune de Soulce-Cernay (25), et affectant à nouveau la RD437c et des chalets en contrebas

Un mouvement de terrain complexe, combinant glissement de terrain et coulée de boue, s'est amorcé à l'amont immédiat d'une route départementale (RD437c) sur la commune de Soulce-Cernay (25) le 2 février 2016. Ce premier mouvement de terrain a été suivi par de multiples réactivations boueuses qui ont fini par conduire le gestionnaire de la route (Conseil Départemental du Doubs) le 26 février à renoncer temporairement à maintenir la circulation ouverte. Suite à une période de relative accalmie pluvieuse en mars, la RD437c peut finalement être ré-ouverte courant avril 2016. Alors que la situation du versant semblait enfin stabilisée, une réactivation brutale du mouvement de terrain le 20 Juin 2016 lors d'un épisode pluvio-orageux a durablement coupé la route départementale durant toute l'été (Equilbey, 2016).

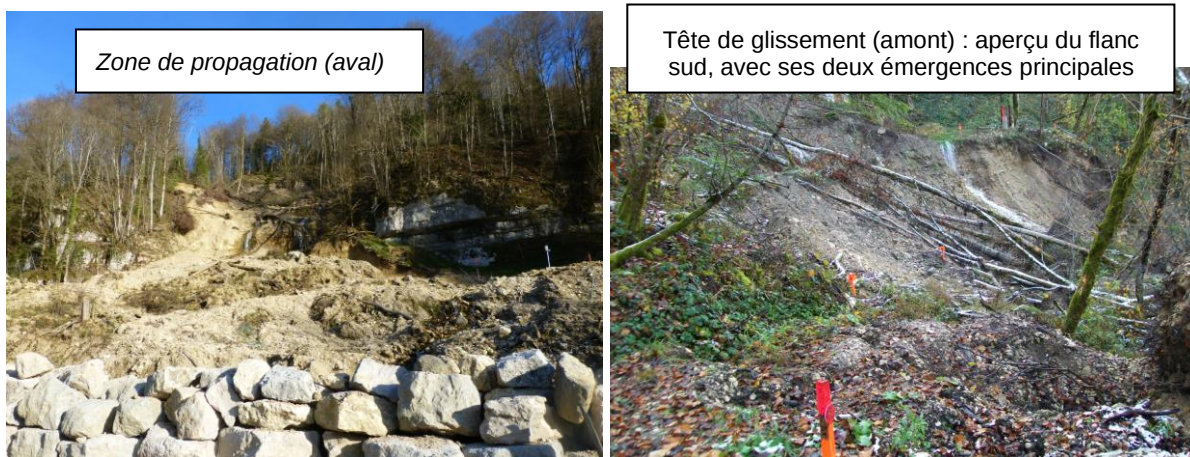
*Figure 2 : Surveillance régulière du versant en application du protocole (repères topographiques, suivi qualitatif des débits d'émergence et de l'état de saturation des terrains, suivi pluviométrique) conçu pour conserver au maximum la circulation routière en fond de haute vallée du Doubs*

Ce protocole est basé sur une surveillance régulière du versant par la mise en place d'un dispositif de suivi manuel quantitatif des déplacements, qualitatif de critères hydrogéologiques (débits, états de saturation des sols...) ainsi que par la prise en compte des événements pluviométriques récents et à venir (définition de seuils pluviométriques de vigilance et d'alerte, Vallet et al., 2016). Afin de déterminer les contextes favorables ou

défavorables à l'ouverture de la circulation routière, un arbre décisionnel de type matriciel a été construit intégrant l'ensemble des variables suivies. Cette matrice permet de définir les phases de fermeture préventive et de réouverture ainsi que d'adapter la fréquence de surveillance du versant. Ce protocole a ensuite été mis en application par le CD25 avec l'appui technique du BRGM. Lors des 6 premiers mois, le BRGM a ensuite veillé au bon fonctionnement opérationnel du protocole, afin de proposer d'éventuels ajustements qui auraient été mis en évidence par le retour d'expérience (Equilbey et Vallet, 2017). En effet, le protocole a été conçu à dire d'expert avec un état de connaissance parcellaire du mouvement de terrain et l'intégration de nouveaux éléments (épisodes de déstabilisation) pourraient permettre de mieux paramétrer les procédures décisionnelles des matrices (recalibrage pour éliminer les fausses alertes, protocole insuffisamment sensible (absence d'alerte), prise en compte d'autres paramètres...).
